# **PM** PM Viscaria bef. dammar

## Bef. filter v/s nya filterkriterier

| <b>UPPDRAGSNUMMER</b><br>3142302-301 | <b>ANLÄGGNING</b><br>Viscaria | <b>DATUM</b><br>2023-11-10 |

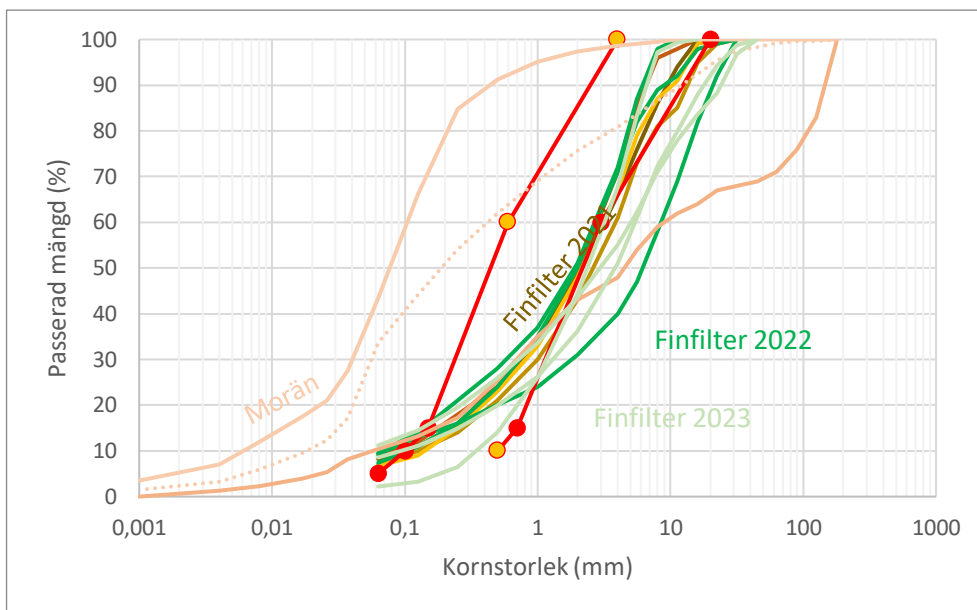
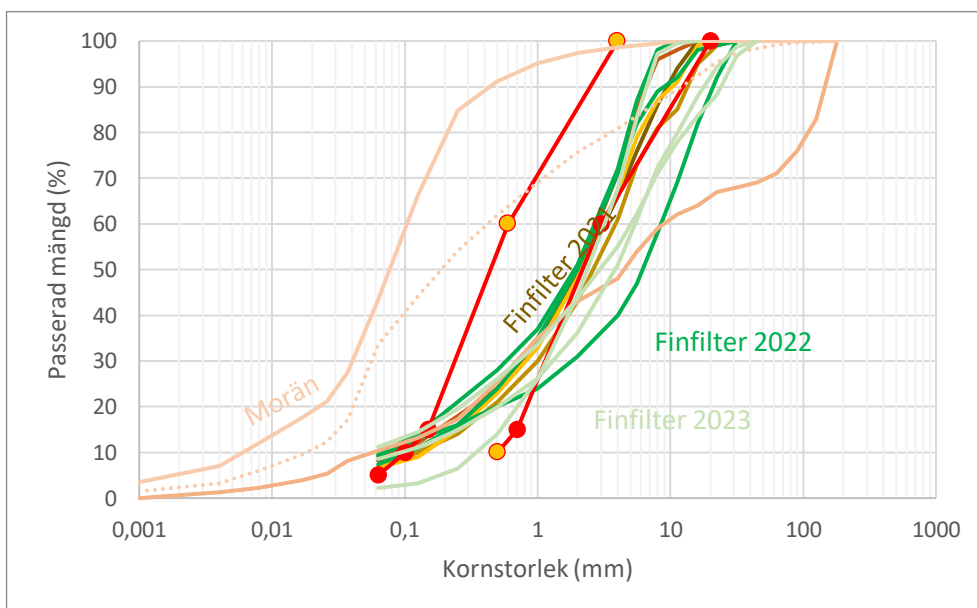
Finfilter i de befintliga dammarna är inte filterkompatibla mot moränen i dammarnas tät kärna, vilket visas i

De befintliga finfiltren (0–6 mm) i dammarna har en finjordshalt på ca 10 %. Detta kan jämföras med filterkriterierna i RIDAS som säger att finjordshalten inte bör överstiga 5 % för att få en tillräckligt dränerande förmåga (Energiföretagen, 2020). Samtidigt har finfiltret för grovt material i de övre delarna av siktkurvan (se

Figur 5), vilket påverkar finfiltrets filterande förmåga. TCS gör dock bedömningen att finfiltrets avvikelser ifrån filterkriterierna är marginella och anser därför att materialet mest sannolikt har en tillräckligt bra filterande och dränerande förmåga mot moränen. Materialövergången filter mot morän bedöms därför vara OK.

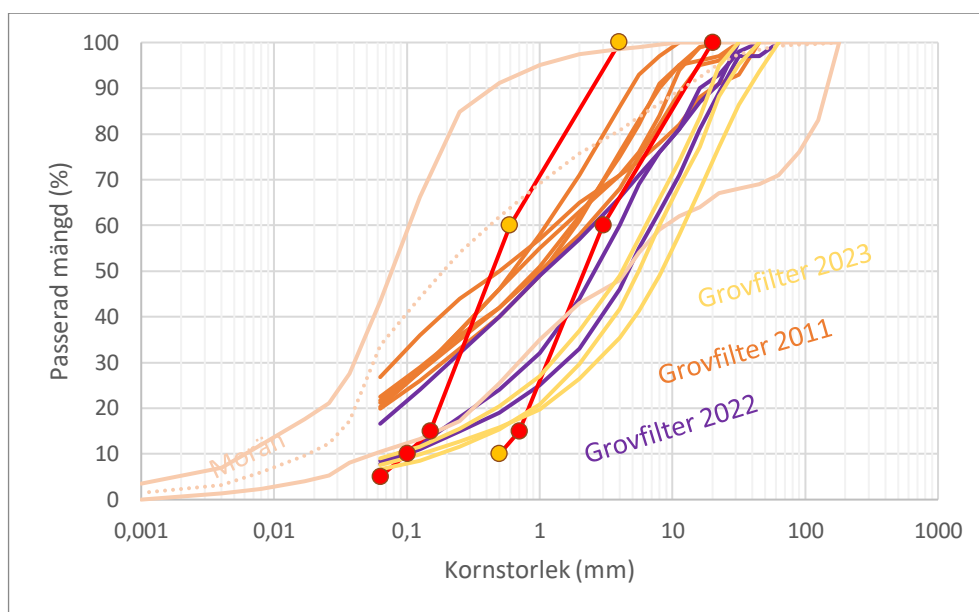
Figur 6. Siktcurvor för grovfilter samt filterkriterierna för grovfilter mot morän markerade som röda linjer (röda punkter = strikta krav, gula punkter = punkter som justerats för att undvika språnggradering). Max-, min- och medel siktcurva för moränen (basmaterial) visas med ljusorange linjer.

Grovfilter i de befintliga dammarna är ej filterkompatibla mot moränen i dammarnas tät kärna då flera av filterkriterierna ej uppfylls, vilket visas nedan i Figur 6. Orsaken till detta är att grovfilterets siktcurva har en för flack lutning, dvs är för bred graderat.

Finjordshalten är alldeles för hög samtidigt som finns för mycket grovt material i grovfiltret.

Grovfiltren (0–30 mm) i dammarnas uppströmssida, både det fina och det grova, uppfyller ej de filterkriterier som ställs utifrån moränen (se Figur 6). Dels är finjordshalten för vissa prover av grovfiltret ca 20 %, vilket är betydligt högre än de 5 % som ges i riktlinjerna. Det får konsekvensen att grovfiltrets, framförallt det fina grovfiltrets, dränerande kapacitet blir låg. Dessutom har grovfiltermaterialet en för stor andel grovt material, vilket kan försämra dess filterande förmåga och inre stabilitet. Då grovfilter ligger mot morän på dammens uppströmssida, betraktas materialövergången inte som kritiskt. Därmed bedömer TCS att dessa avvikelser från filterkriterierna kan accepteras på uppströmssidan.

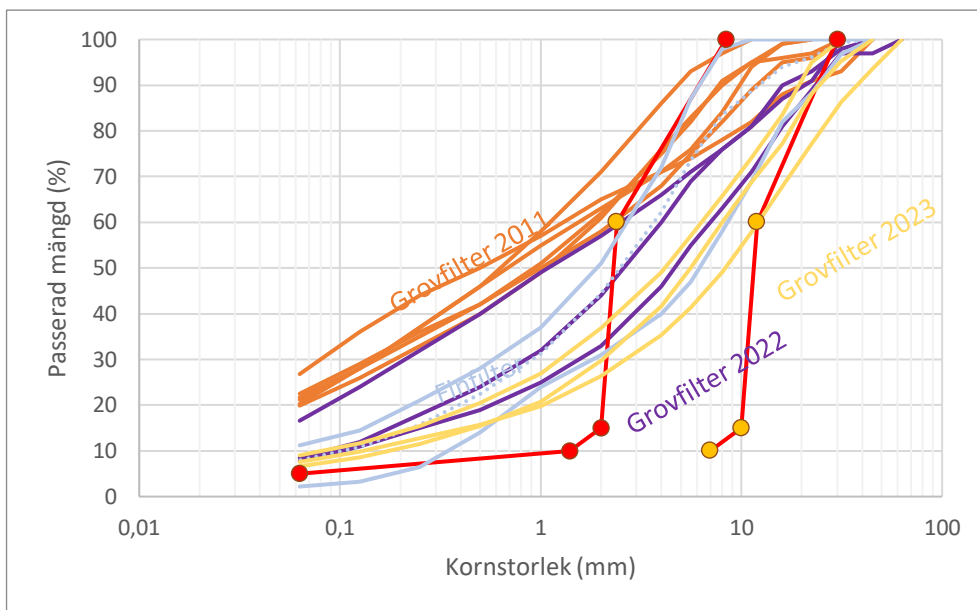
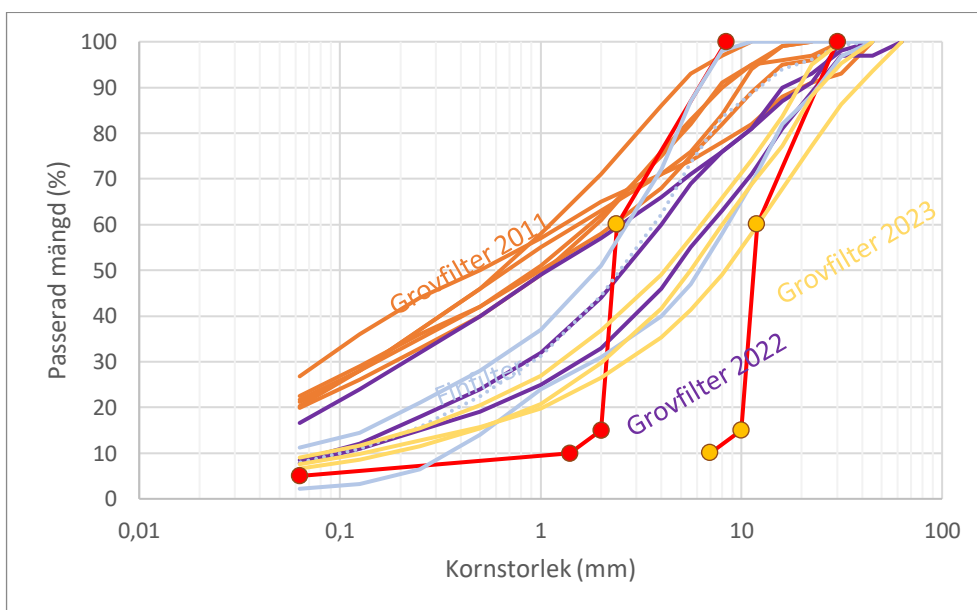
I Det största avvikelserna för grovfiltret mot finfilter är att materialet är för fint för att uppfylla filterkriterierna då andelen korn under ca 4 mm är för hög.

Figur 7 visas siktcurvor för grovfilter (fint och grovt) i de befintliga dammarna. De röda punkterna markerar filterkriterierna för grovfilter med finfilter som basmaterial. Av figuren framgår att grovfiltret har en för flack siktcurva för att vara filterkompatibelt mot finfiltret. Det största avvikelserna för grovfiltret mot finfilter är att materialet är för fint för att uppfylla filterkriterierna då andelen korn under ca 4 mm är för hög.

På dammens nedströmssida ligger grovfilter (0–30 mm) mot finfilter (0–6 mm). Den största och mest betydande avvikelsen hos grovfiltret ifrån filterkriterierna i denna materialövergång är att materialet, det fina grovfiltret, är för fint och inte har en tillräckligt hög dräneringskapacitet. Då stödfyllning ligger nedströms grovfiltret gör TCS bedömningen att den begränsade dränagekapaciteten kan accepteras då den bedöms vara god i stödfyllningen. Att det fina grovfiltret har så hög finjordsandel (material < 0,063 mm) påverkar uppströms liggande finfiltret då den totala dräneringskapaciteten nedströms tät kärnan kan komma att begränsas av grovfiltret, vilket innebär att den något höga finjordshalten i finfiltret inte påverkar dammens dräneringskapacitet som helhet.

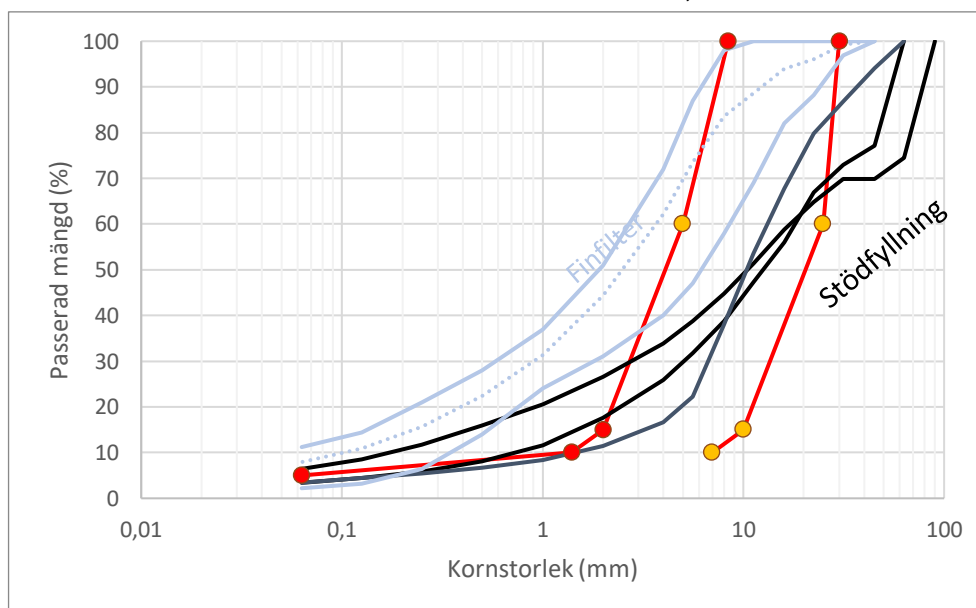
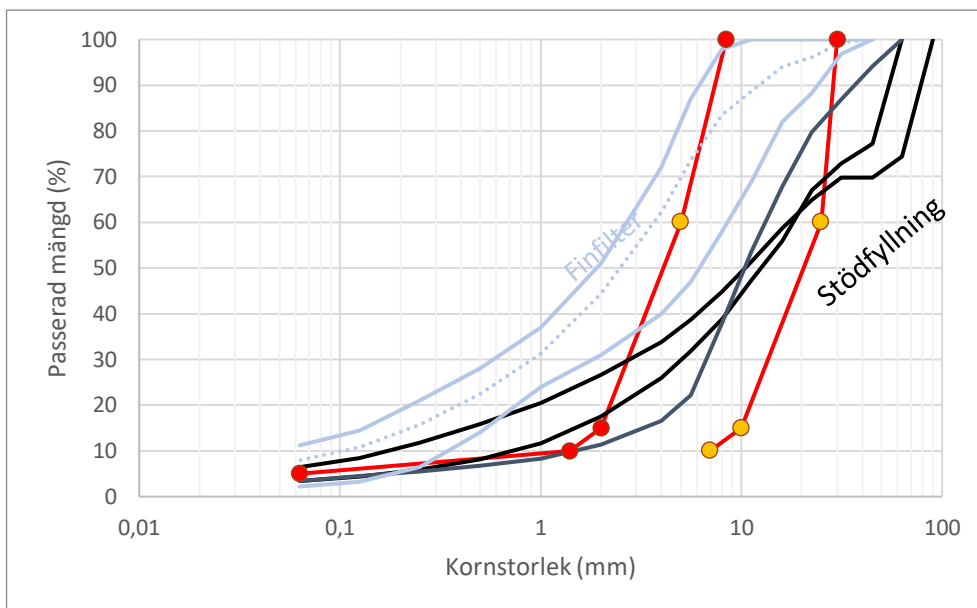
Figur 8 visas siktcurvor för stödfyllning i de befintliga dammarna. De röda punkterna markerar filterkriterierna för stödfyllningen med finfilter som basmaterial. Av figuren framgår att stödfyllningen har för stor stenstorlek, material större än 20 mm, för att vara helt filterkompatibel mot finfiltret. För material mindre än 20 mm i stödfyllningen uppfylls kraven med undantag av en siktkurva som har för fint material för att nå filterkriterierna.

Stödfyllningen (0–100 mm) uppfyller inte fullt ut filterkriterierna mot finfiltret. Detta beror framför allt på att det finns för grova fraktioner i materialet, vilket gör att det inte har en tillräcklig filtrerande förmåga. För en av stödfyllningens siktkurvor är även finjordshalten något för hög för att uppfylla filterkriterierna. TCS bedömer dock att finjordshalten är tillräckligt låg för att materialet ska vara dränerande. Om stödfyllning ligger nedströms finfiltret i dammens nedre del (ritningar anger grovfilter eller stödfyllning för startetappen) så kan det finnas en viss risk för materialtransport från finfiltret till stödfyllningen. Större delen av stödfyllningens siktkurva ligger dock inom gränserna för material nedströms finfiltret, varför TCS gör bedömningen att risken för materialtransport är låg.

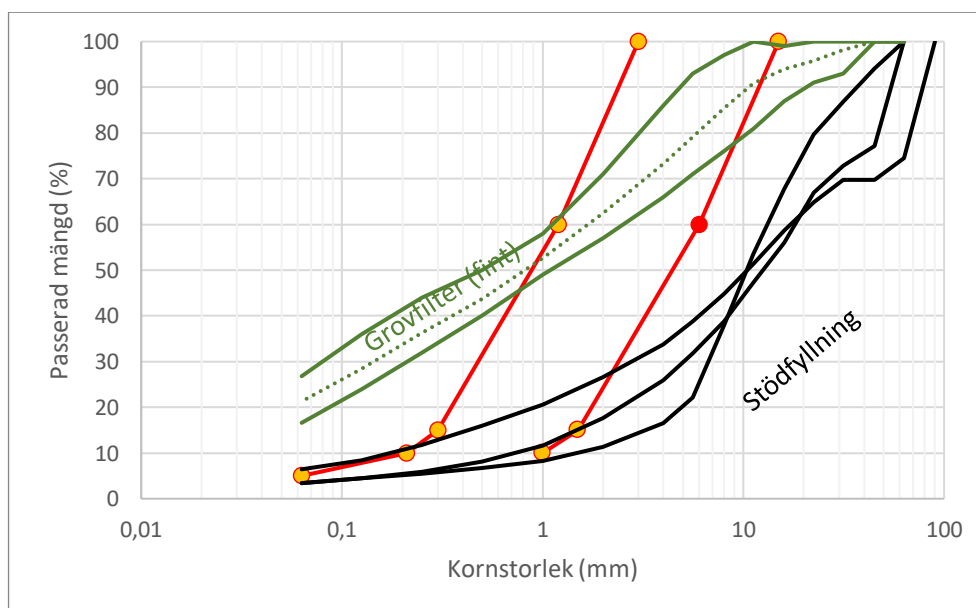
**Figur 10. Siktcurvor för stödfyllning samt filterkriterierna för stödfyllning mot fint grovfilter markerade som röda linjer (röda punkter = krav, gula punkter = punkter som justerats för att undvika språnggradering). Max, min- och medel sikturva för grovfiltret (basmaterial) visas i mörkgrönt.**

Stödfyllningen i de befintliga dammarna är inte filterkompatibla mot det fina grovfiltret i dammarna, vilket visas i Figur 10.

Stödfyllningen är för grov för att nå filterkriterierna som ställs mot grovfiltret, både fint och grovt grovfilter. Det är värt att notera att stödfyllningen är mer filterkompatibelt med den grövre av de två varianterna av grovfilter. Denna materialövergång bedöms, av TCS, ej vara kritisk på dammarnas uppströmssida. På dammarnas nedströmssida bedöms övergången ej vara kritisk i dammens övre delar där läckagevatten ej förväntas rinna, medan i dammarnas nedre delar kan det ha större betydelse. Då underlaget, med endast 3 prover, för stödfyllningen liksom att sedimentationsanalyser saknas för grovfiltret gör att det är svårt att dra några säkra slutsatser rörande materialövergången grovfilter till stödfyllning. TCS föreslår därför att följande utförs i samband med detaljprojektering och anläggande:

Den mest kritiska materialövergång bedöms utifrån denna studie vara stödfyllning mot det fina grovfiltret, där avvikelserna mot filterkraven är som störst. Om grovfilter ligger mellan finfilter och stödfyllning i dammarnas nedre delar, där dränagevattnet förväntas rinna, så kan avvikelserna mot filterkriterierna medföra en risk för materialtransport från grovfilter till stödfyllning. TCS bedömning, då portrycksgradienten förväntas vara låg i detta område, är att risken för omfattande materialtransport är låg.

- ytterligare studier av de två varianterna av grovfilter,
- sedimentationsanalyser av grovfiltrets finjordsandel, samt
- ytterligare prover på stödfyllning.

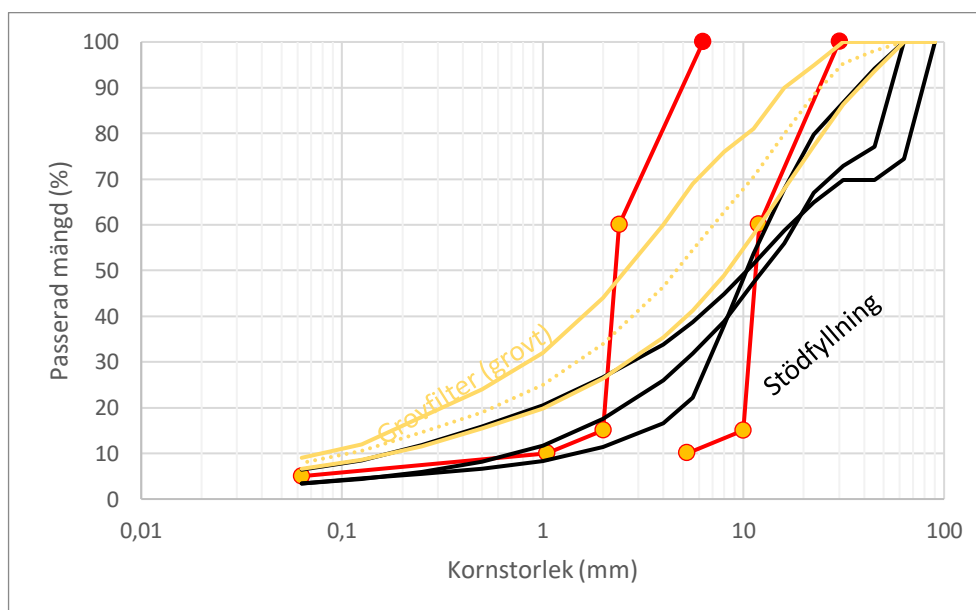
Figur 11 Siktcurvor för stödfyllning samt filterkriterierna för stödfyllning mot grovt grovfilter markerade som röda linjer (röda punkter = krav, gula punkter = punkter som justerats för att undvika språnggradering). Max, min- och medel siktkurva för grovfiltret (basmaterial) visas i gult.

Stödfyllningen i de befintliga dammarna är inte filterkompatibla mot det grova grovfiltret i dammarna, vilket visas i Figur 11.
