B6.  
PM GEOTEKNISK OMGIVNINGSPÅVERKAN  
NY VISCARIA GRUVA

UPPDRAG 321761, Geoteknisk omgivningspåverkan vid grundvattensänkning för ny Viscaria gruva  
Titel på rapport: B6. PM Geoteknisk omgivningspåverkan ny Viscaria gruva  
Status: Slutrapport  
Datum: 2022-03-25

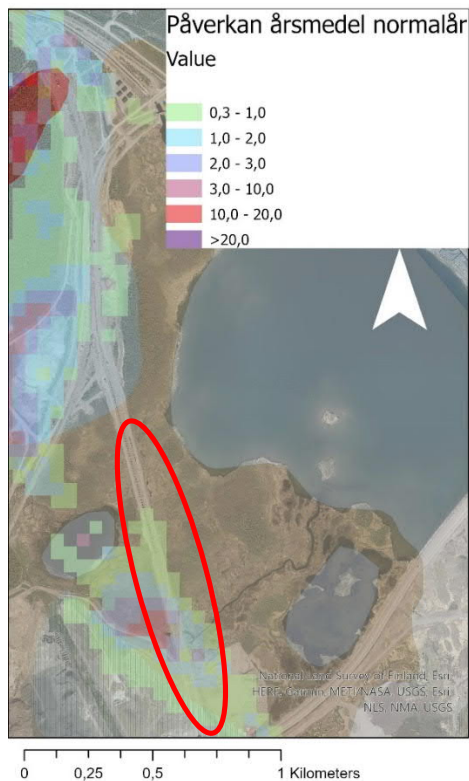
Figur 3 Översikt objekt 1 – Bangård LKAB

Enligt uppgift från Thomas Nordmark (Projektledare LKAB:s nya bangård 2010-2012) har bangården grundlagts genom nedpressning med bergkross (0–800 mm) i befintlig torv följt av förbelastning innan banan togs i drift. Vid trumma (koordinater angiven i Tabell 1 ovan) har sättningar inträffat då nedpressningen blev begränsad med hänsyn till att undvika grumling av vattnet.

Troligt finns torv kvar under spår och detta kan innebära sättningsrisk vid grundvattensänkning. Dock är intilliggande Luossajärvi reglerad och kontakt mellan torvområdet och sjön är sannolik vilket betyder att vid en grundvattensänkning kommer torvområdet fyllas på med vatten från Luossajärvi.

Differenssättningar är mest känsliga om de sker i och över växelläge med rörliga delar. Enligt uppgift från Thomas Nordmark (digitalt möte 2022-01-31) finns inte några sättningskänsliga delar inom karterat torvområde (SGU). Enligt Trafikverkets krav på deras järnvägsanläggningar är tillåtna sättningskillnader i längdled, enligt Figur 3.3-1 i TK Geo 13, vid olika hastigheter (sth) ses i Figur 5. Utöver sättningar i längdled finns även krav på sättningar i tvärled. Förutsatt grundvattensänkning i torven så kommer enbart sättningskillnader uppstå då torvmäktigheten varierar.

Figur 3 nedan visar översikt över objekt 1 med påverkansområde markerat samt jordartskartan och ortofoto som bakgrund. Inringat i rött är torvområdet som spåret är grundlagt på.

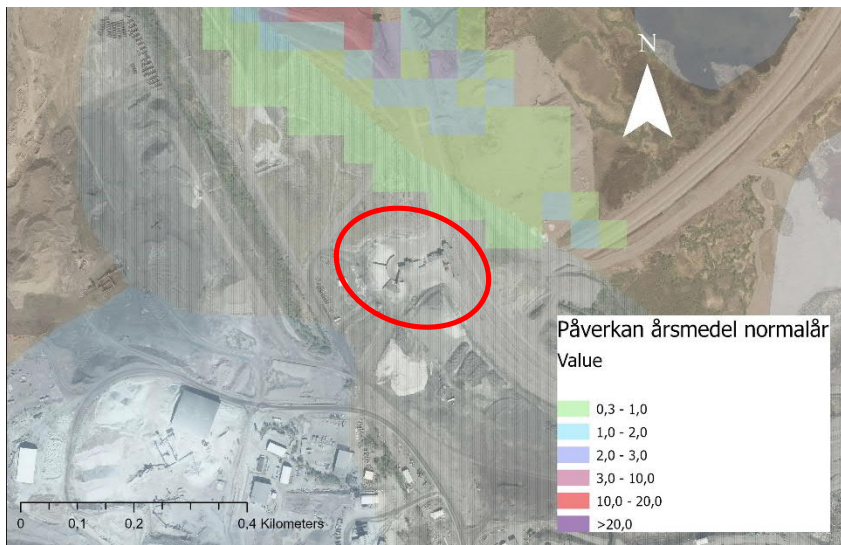
Figur 4 Översikt objekt 1 – Lossningsstation

LKAB:s lossningsstation byggd under 2010-tal enligt Thomas Nordmark (Projektledare LKAB:s nya bangård 2010-2012) ligger på gränsen till modellerat påverkansområde. Jordartskartan visar att området är utfyllt, troligt fyllningsmaterial på torv. Angränsande jordarter är torv mot NO och morän i SV.

Figur 4 nedan visar översikt över objekt 1 – lossningsstation, med påverkansområde markerat samt jordartskartan och ortofoto som bakgrund. Inringat i rött är utfyllt område som lossningsstationen är grundlagd på.

Inga geotekniska undersökningspunkter från tidigare utförda utredningar finns inom området för lossningsstationen i översiktskartan enligt Mitta:s sammanställning.

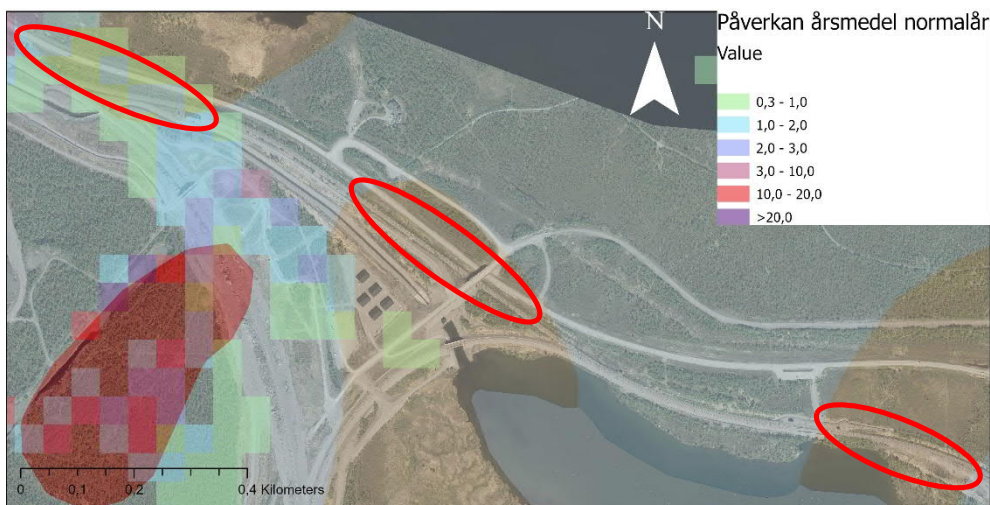
Figur 6 Översiktsskarta objekt 2. Röda markeringar är torvområden i läge för det äldre järnvägsspåret samt ställverk.

Malmbanan mot Narvik är ett mycket gammalt spår (~120år) och är högst sannolikt grundlagd på torv. En jämförelse mellan utbredningen av påverkansområde för nytt idrifttagande av gruvan och modellerat påverkansområde från tidigare gruvdrift har gjorts. Jämförelsen visar att aktuellt område inte påverkats av grundvattensänkningar från tidigare gruvdrift. Detta gör att risk för sättningar kvarstår.

Figur 6 nedan visar översikt över objekt 2 med påverkansområde markerat samt jordartskartan och ortofoto som bakgrund. Inringat i rött är torvområdet som är karterat från SGU:s jordartskarta.

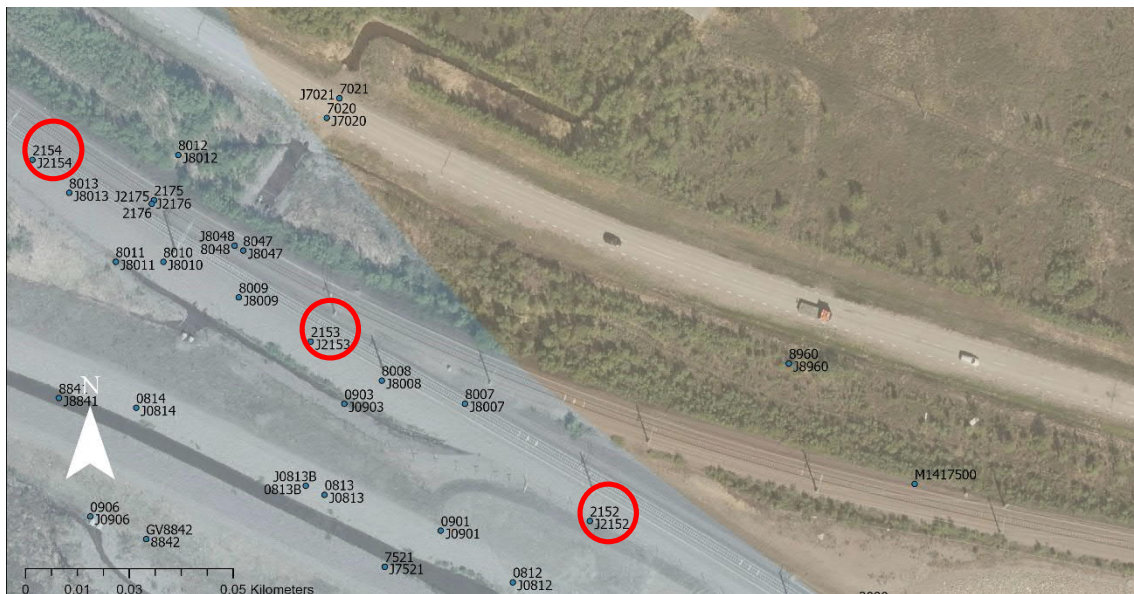
Trafikverkets arkivpunkter på geotekniska undersökningar visar att det finns borrhull i läge för järnvägen. Sticksonderingar utförda söder om trumman under E10 (koordinat 145 627,715E, 7 532 779,149N) visar torv mellan ca 0 och 2 meter ovan siltig sand och morän. Torvområdet är troligtvis lokalt och inringade borrhål i 7 visar utförda provtagningar och sonderingar:

- 2152; morän på berg
- 2153; 1,5 meter torv på sand ovan morän
- 2154; morän i markytan

Det vill säga att det är troligt att torvens utbredning sträcker sig mellan borrhullena 2152 och 2154. Dock finns ingen information om spåret är grundlagd på torven eller om den schaktats bort.

Figur 7 Kartutdrag som visar geotekniska undersökningspunkter. Röda markeringar beskrivs i text.

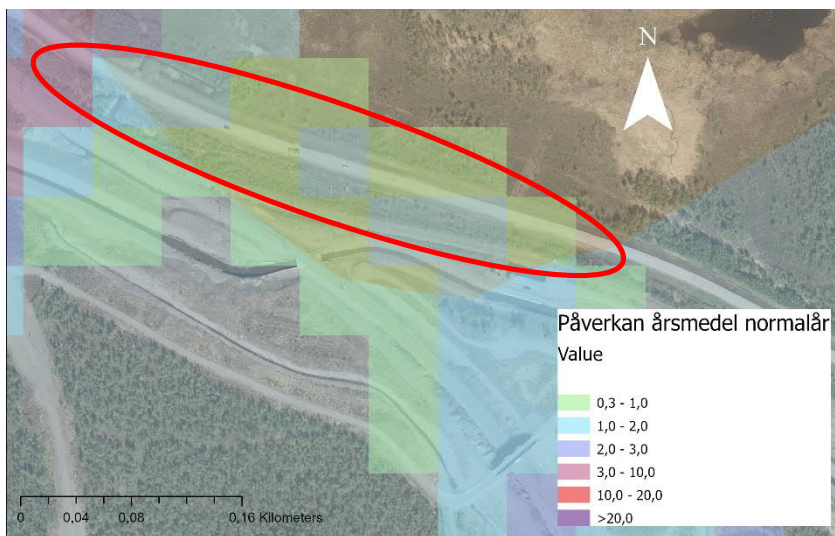
Figur 8 Översiktsskarta objekt 3

E10 byggdes i slutet av 1970-talet och kan vara urgrävd till naturlig morän. Sidoområden parallellt med vägdiken visar på viss indikation att de kan innehålla urgrävningssmassor från vägbygget. Teorin om urgrävning har inte kunnat bekräftas i detta skede vilket gör att risk finns att vägen är grundlagd på torv ovan naturlig morän. Jämförelse mellan påverkansområde för nytt idrifttagande av gruvan och påverkansområde från tidigare gruvsdrift har gjorts. Jämförelse visar, likt gamla järnvägen, att E10 inte legat inom påverkansområde från tidigare gruvsdrift. Då modellerat påverkansområde för framtida gruvsdrift har större utbredning indikerar detta att risk för framtida sättningar finns på grund av grundvattensänkning.

Trafikverkets arkivpunkter på geotekniska undersökningar visar att det finns borrhull i läge för järnvägen söder om E10. Sticksonderingar utförda söder om trumman under E10 (koordinat 145 627,715E, 7 532 779,149N) visar torv mellan ca 0 och 2 meter ovan siltig sand och morän.

Figur 8 nedan visar översikt över objekt 3 med påverkansområde markerat samt jordartskartan och ortofoto som bakgrund. Inringat i rött är torvområdet som E10 är grundlagt på.

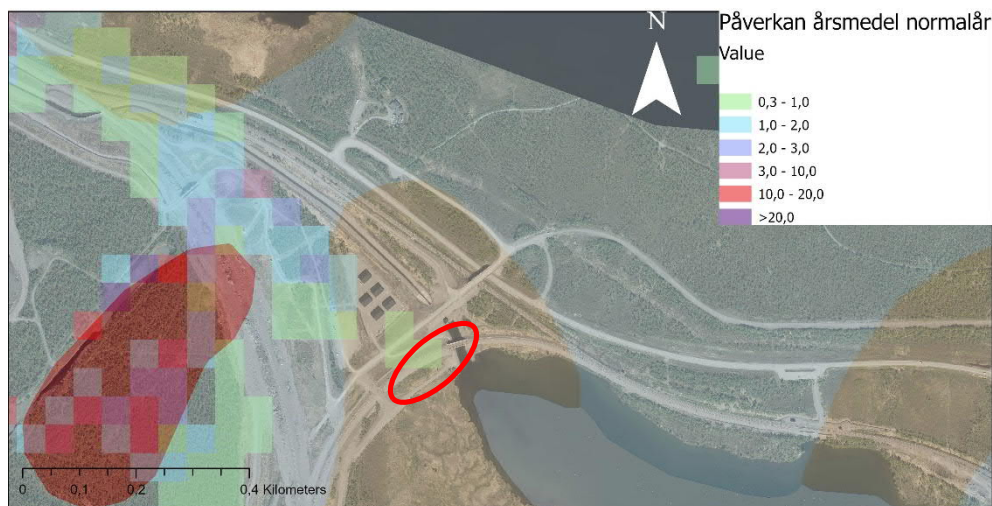
Spåret och bron ligger på karterat torvområde (geodatabas). Förlängning i väster (entreprenad E8612) visar på förstärkningsritningar från Trafikverket att spåret är grundlagt på urgrävd torv.

Järnvägsbron går över utskovet från Luossajärvi. Troligt är att grundläggningen av spåret som gränsar till entreprenadgränsen och järnvägsbron är utförd på fast jord och inte på torv. Dock har inga underlag erhållits för att bekräfta detta. Därmed kvarstår denna del som en risk.

Figur 10 nedan visar översikt över objekt 4 med påverkansområde markerat samt jordartskartan och ortofoto som bakgrund. Inringat i rött är torvområdet som är karterat från SGU:s jordartskarta.

Figur 10 Översiktskarta objekt 4. Röd markering är torvområde för "Kiruna ny järnväg" -2010

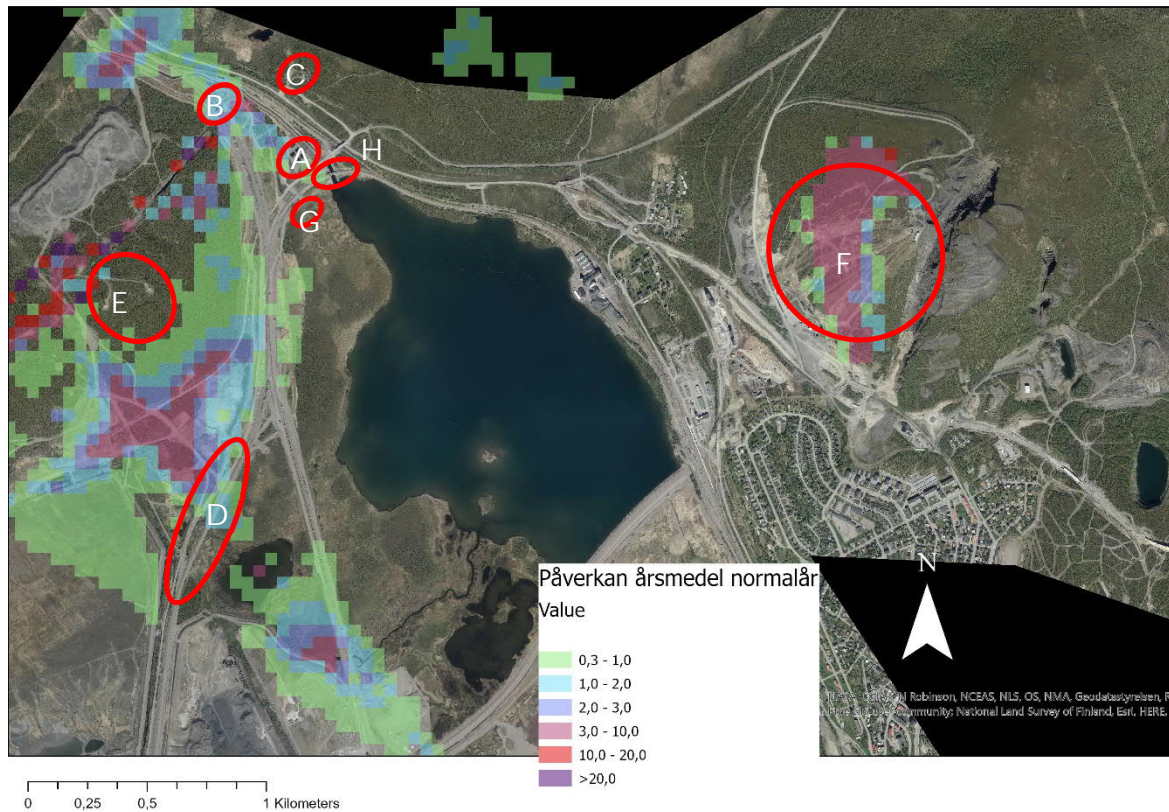
Inom påverkansområdet har riskobjekt identifierats och avfärdats. Dessa är antingen grundlagda på morän/berg eller ligger inom torvområden men har grundläggningsmetoder som inte innebär sättningsrisk eller att de inte är sättningskänsliga. Se Figur 11 nedan. Gällande utskovet i område H i Figur 11 finns ytterligare information även under kapitel 6.1.

Figur 11 Avfärdade riskobjekt inom påverkansområde, A – H

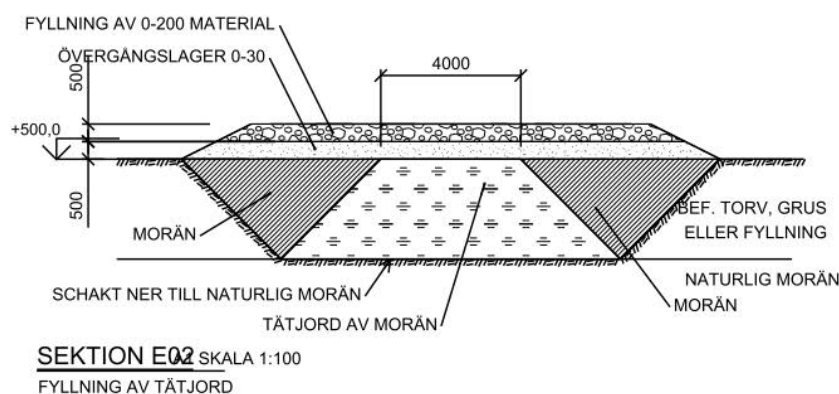
Utskovet från Luossajärvi är en konstruktion med en betongkulvert grundlagd på naturlig morän och Viscariavägen byggd ovanpå. Enligt relationsritningar från LKAB visar ritning 1049902 (daterad 2008-03-03) i sektioner att schakt till naturlig morän är utförd och utanför konstruktionen är befintlig torv, grus eller fyllning kvar. Se urklipp från relationshandling i Figur 12 nedan. Kvarvarande torv kan vid grundvattensänkning ge upphov till rörelser/sättningar intill konstruktionen.

Enligt uppgift från Copperstone Viscaria AB och Eric Carlsson, seniorgeotekniker Tyréns AB, har utskovets grundläggning kompletterats med pålar då sättningar uppkommit i samband med byggnationen av anläggningen. En teori om att det är permafrost som tinat och orsakat sättningarna fanns, inget som har kunnat bekräftats till undertecknade. Inga relationshandlingar på pålningsarbetet har erhållits. Eftersom den sättningskänsliga konstruktionen antingen är pålgrundlagd där rörelser skett eller grundlagd direkt på naturlig morän bedöms inga sättningar till följd av grundvattensänkningar ske på konstruktionen.

Figur 12 Urklipp från relationshandling, 1049902.

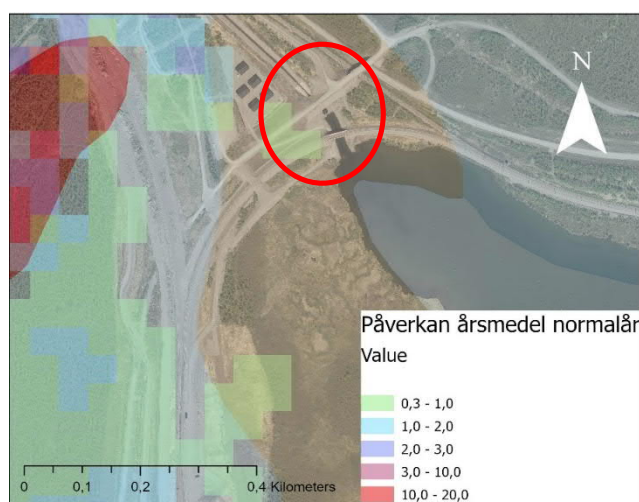
Figur 13 Översiktsskarta objekt H

Figur 13 nedan visar översikt över objekt H med påverkansområde markerat samt jordartskartan och ortofoto som bakgrund. Inringat i rött är torvområdet som är karterat från SGU:s jordartskarta.

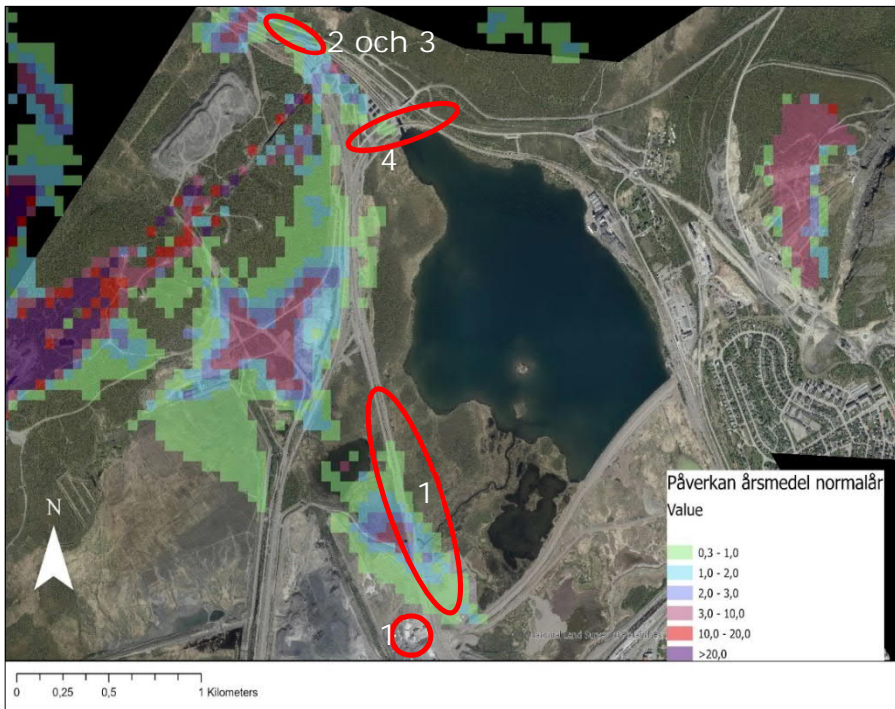
Figur 14 Översikt riskobjekt

De objekt som bör vidare hanteras som riskobjekt är delar av E10 (objekt 2), Malmbanan mot Narvik (objekt 3), Kiruna ny järnväg förbi utskovet av Luossajärvi (objekt 4) samt hela LKAB:s bangård väster om Luossajärvi med intilliggande omlastningsstation (objekt 1). Se objektens placeringar i Figur 14 och sammanställning kring kontroller ses i Tabell 3.

Objekten där det inte har kunnat bekräftas att torv är urschaktad under anläggningen, men misstänks att vara utförd, bör i första hand i samråd med berörd anläggningsägare utföras för att utreda detta vidare. Utredning bör först bestå av att ytterligare studera eventuella relationshandlingar. Finns inga relationshandlingar kan geotekniska undersökningsmetoder vara ett alternativ för att undersöka grundläggningen.

För de objekt som konstateras vara grundlagda på torv skall de fortsatt vara klassade som riskobjekt vid grundvattensänkning. De identifierade riskobjekten föreslås följas upp med sättningssuppföljning i kombination med grundvattenavläsningar. Mätningarna bör startas innan grundvattenpåverkande aktiviteter startas för att skapa referensvärden i de mätpunkter som planeras.
