B6.  
PM GEOTEKNISK OMGIVNINGSPÅVERKAN  
NY VISCARIA GRUVA

UPPDRAG 321761, Geoteknisk omgivningspåverkan vid grundvattensänkning för ny Viscaria gruva  
Titel på rapport: B6. PM Geoteknisk omgivningspåverkan ny Viscaria gruva  
Status: Slutrapport  
Datum: 2022-03-25

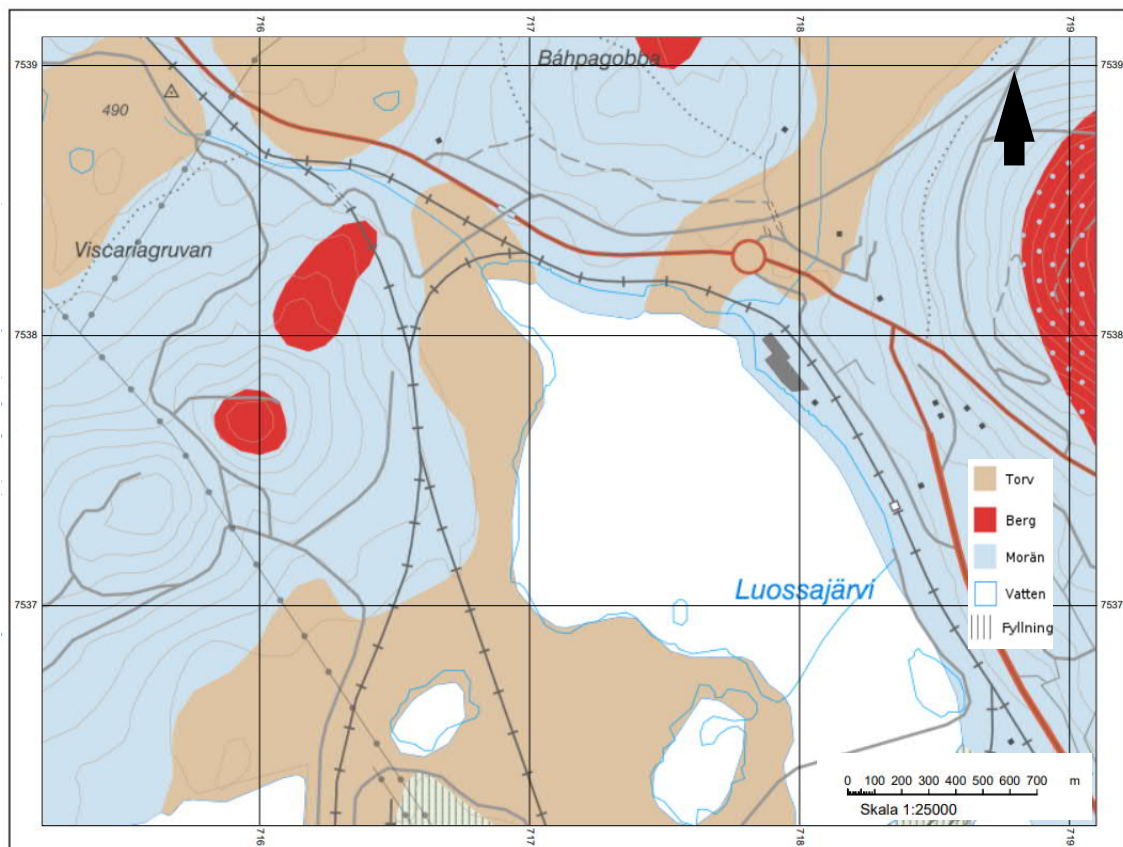
Figur 1 SGU:s jordartskarta

SGU:s jordartskarta redovisas i Figur 1 nedan. Grundvattensänkning inom torvområden (beige) leder sannolikt till sättningar för byggnationer och anläggningar grundlagda på torv. Moränområden (blå) och berg (röd) bedöms inte påverkas. Jordartskartan ger en översiktlig bild av rådande jordartsförhållanden och kan avvika från verkligheten.

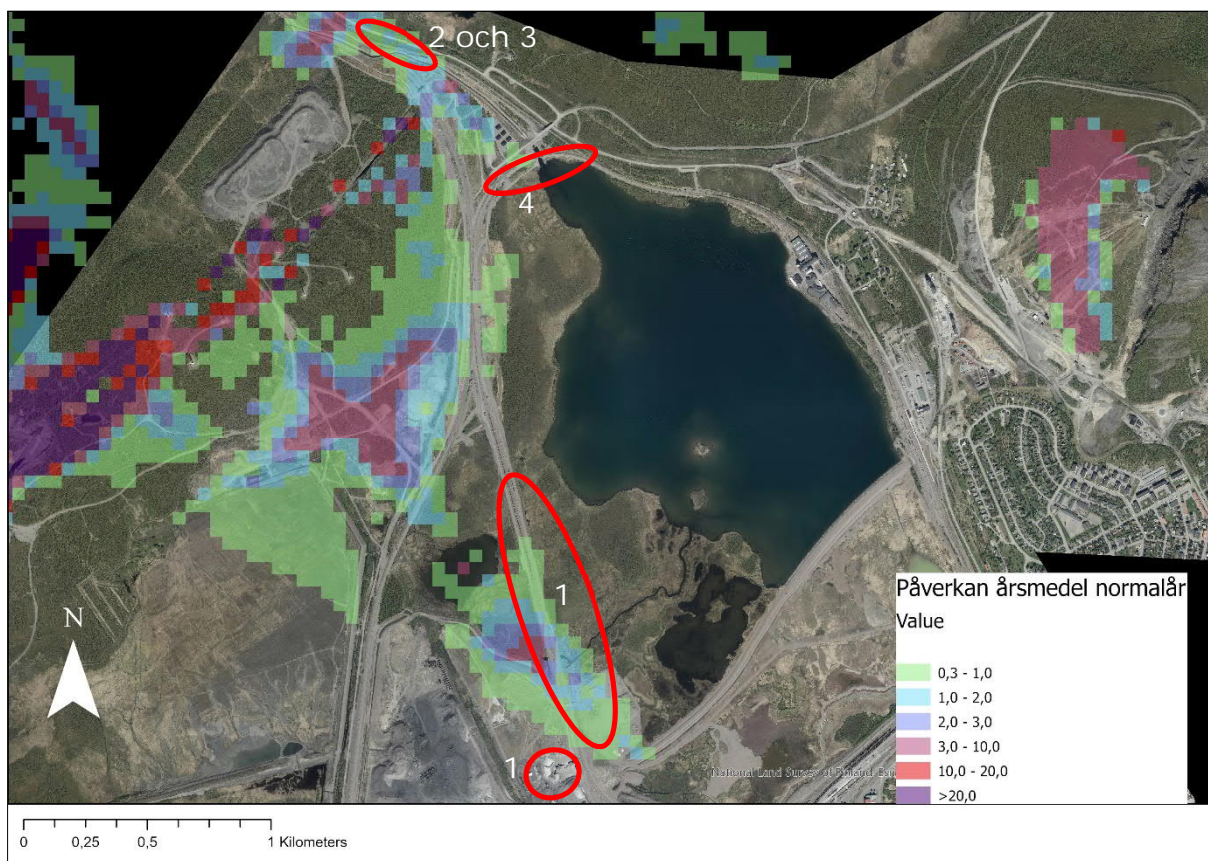
Figur 2 Påverkansområde grundvattensänkning, DHI. Markerade områden är identifierade riskobjekt.

Inom utredning från DHI har en modell framtagits som redovisar var grundvattensänkningar i både jord och berg kommer att ske när gruvan är fullt utbruten. Modellen har använts som underlag till denna utredning där utbredning av påverkansområdet ses i Figur 2. Påverkansområdet är redovisat i ett rutnät med olika färger som anger olika stora grundvattensänkningar. Rutnätet är en förenkling och gränserna är därmed inte hur det i verkligheten ser ut. Markerade områden i Figur 2 är identifierade riskobjekt inom denna utredning och dessa beskrivs närmare i nedan kapitel.

Identifierade riskobjekt inom påverkansområdet redovisas i Figur 2 ovan och i Tabell 1 nedan.

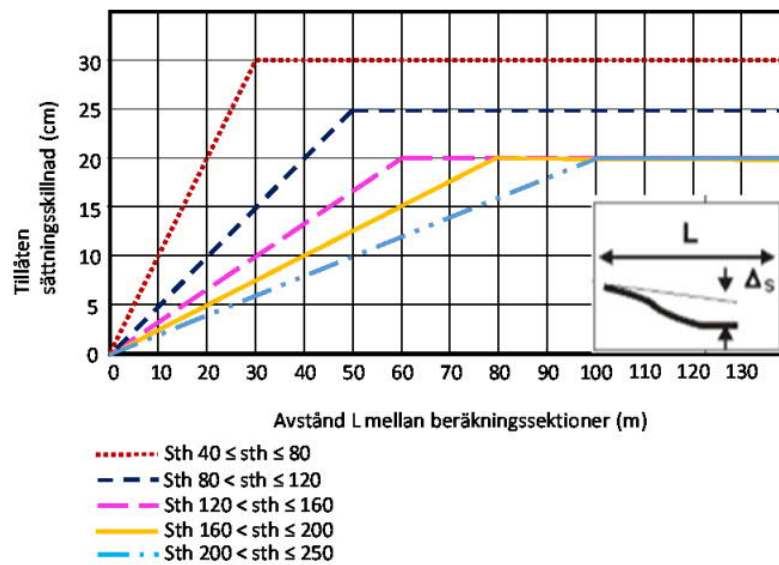
Differenssättningar är mest känsliga om de sker i och över växelläge med rörliga delar. Enligt uppgift från Thomas Nordmark (digitalt möte 2022-01-31) finns inte några sättningskänsliga delar inom karterat torvområde (SGU). Enligt Trafikverkets krav på deras järnvägsanläggningar är tillåtna sättningskillnader i längdled, enligt Figur 3.3-1 i TK Geo 13, vid olika hastigheter (sth) ses i Figur 5. Utöver sättningar i längdled finns även krav på sättningar i tvärled. Förutsatt grundvattensänkning i torven så kommer enbart sättningskillnader uppstå då torvmäktigheten varierar.

Figur 5 Tillåtna sättningsskillnader i längdled för olika STH utifrån Trafikverkets tekniska krav på geokonstruktioner.

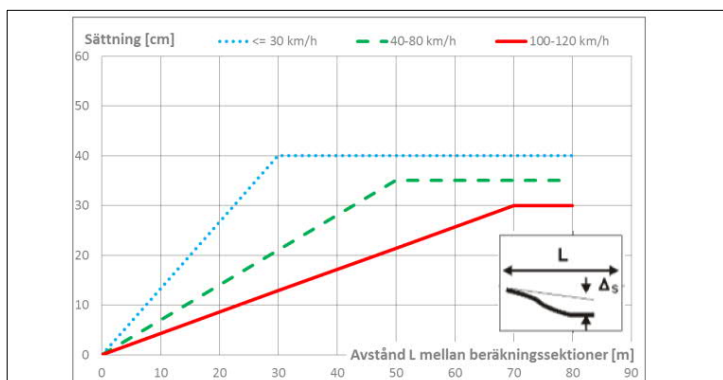
Figur 9 Tillåtna sättningsskillnader i längdled för olika hastigheter.
