# **PM** PM Viscaria bef. dammar

## Bef. filter v/s nya filterkriterier

| <b>UPPDRAGSNUMMER</b><br>3142302-301 | <b>ANLÄGGNING</b><br>Viscaria | <b>DATUM</b><br>2023-11-10 |

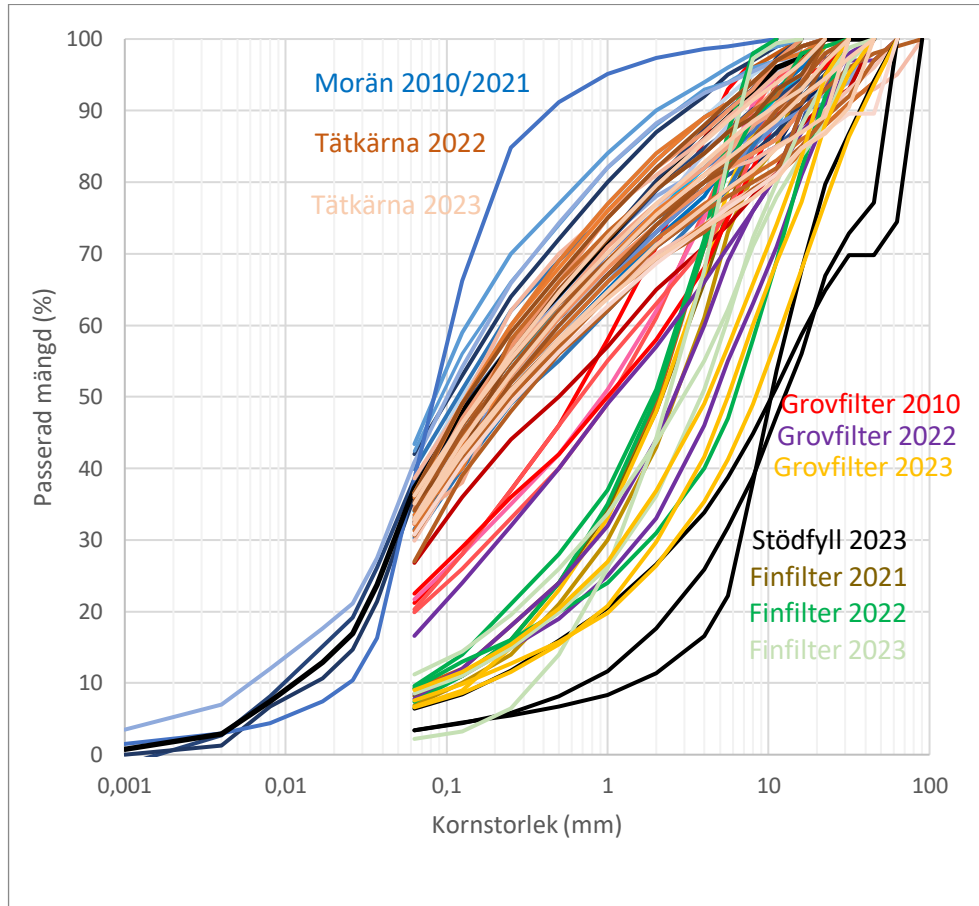
Nedan, i Figur 2, visas samtliga ingående siktkurvor för morän/tätkärna, grovfilter, finfilter och stödfyllning. För majoriteten av proverna har inte någon sedimentationsanalys genomförts, med undantag av fyra moränprover.

**Figur 2. Samtliga ingående siktkurvor för morän, fin- och grovfilter samt stödfyllning i befintliga dammar, i blått och orangea visas siktkurvor på morän (Golder, 2011; AFRY, 2022; Mitta, 2021; Littak 2023), i rött, gult och lila visas grovfilter (Golder 2011; AFRY 2022, Littak 2023), i grönt visas finfilter (Mitta, 2021; AFRY, 2022; Littak 2023) och i svart visas stödfyllning (Littak Consult, 2023).**

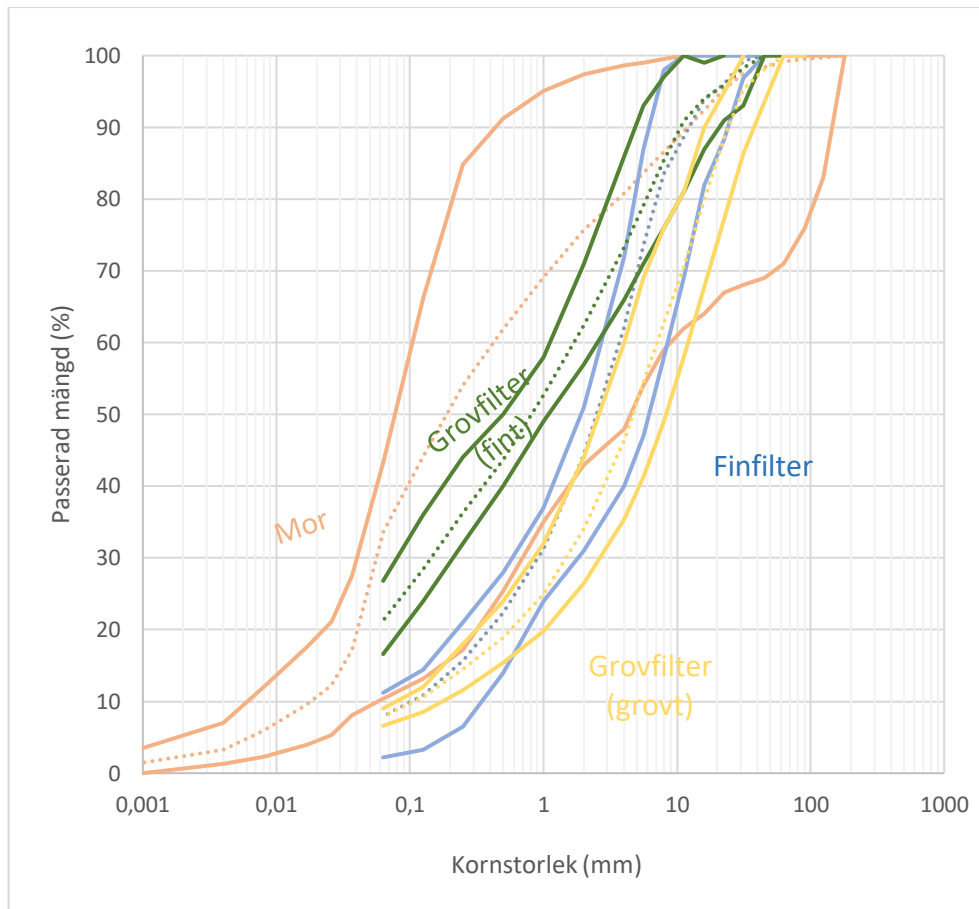
Siktkurvor för max-, min- och medelvärden har beräknats för morän, fin- och grovfilter, vilka visas i Figur 3. Grovfiltret har delats upp i två grupper då två typer av grovfilter har påträffats i de befintliga dammarna; grovfilter fint resp. grovfilter grovt. Provpunkterna lägen för grovfilter har studerats i plan och höjdled, men TCS har ej kunnat fastställa orsaken till att grovfiltret förekommer i två varianter.

Figur 3. Min-, max- och medelsiktkurva (streckad linje) för morän, finfilter, fint grovfilter och grovt grovfilter i befintliga dammar (AFRY 2022; Golder 2011; Mitta 2021; Littak 2023).

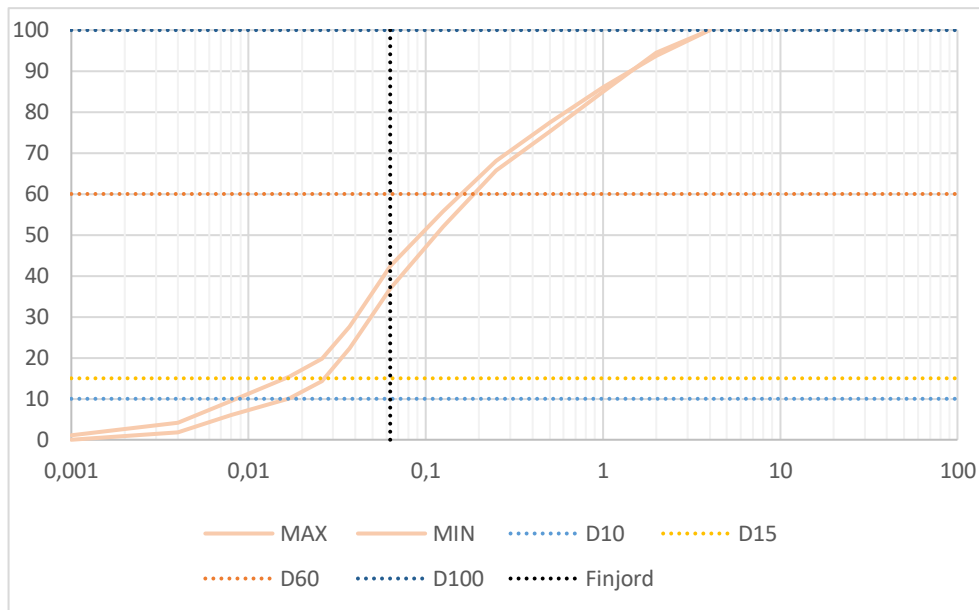
Vid beräkning av filterkriterier ska siktcurvan för basmaterial med en finjordshalt > 15 % räknas om för att exkludera material grövre än 4,75 mm (Energiföretagen, 2020). Den omräknade siktcurvan för material finare än 4,75 mm visas nedan i Figur 4.

**Figur 4. Omräknad max- och minsiktkurva för fraktionen 0 – 4,75 mm för morän.**

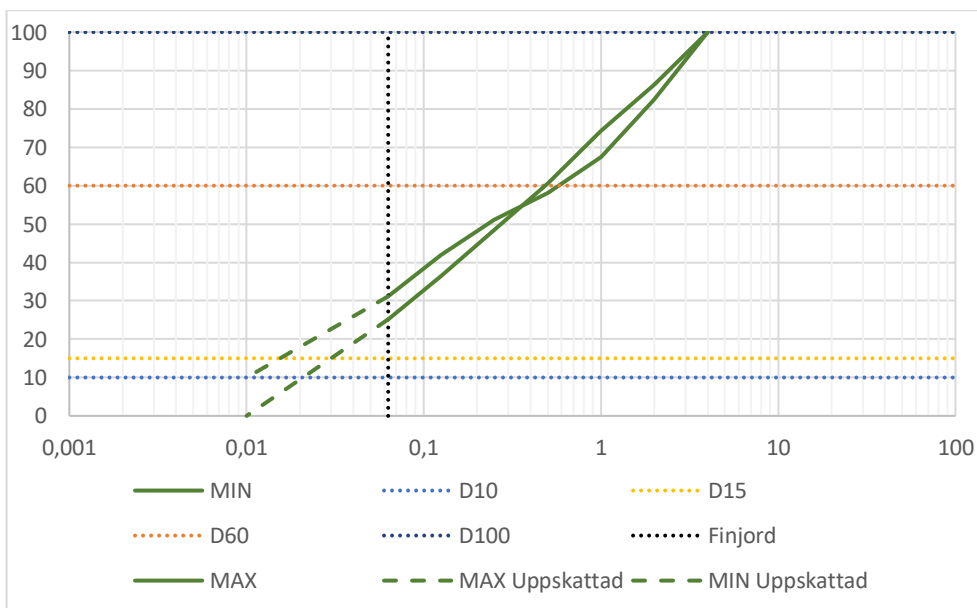
Det fina grovfiltret har en finjordshalt om ca 15-25 %. Vid beräkning av filterkriterier ska siktcurvan för basmaterial med en finjordshalt > 15 % räknas om för att exkludera material grövre än 4,75 mm (Energiföretagen, 2020). Den omräknade siktcurvan för material finare än 4,75 mm visas nedan i Figur 3. Den uppskattade finjordsdelen visas som streckad.

**Figur 9. Omräknad max- och minsikturva för fraktionen 0 – 4,75 mm för grovfilter. Uppskattad finjordsdel visas som streckad linje.**

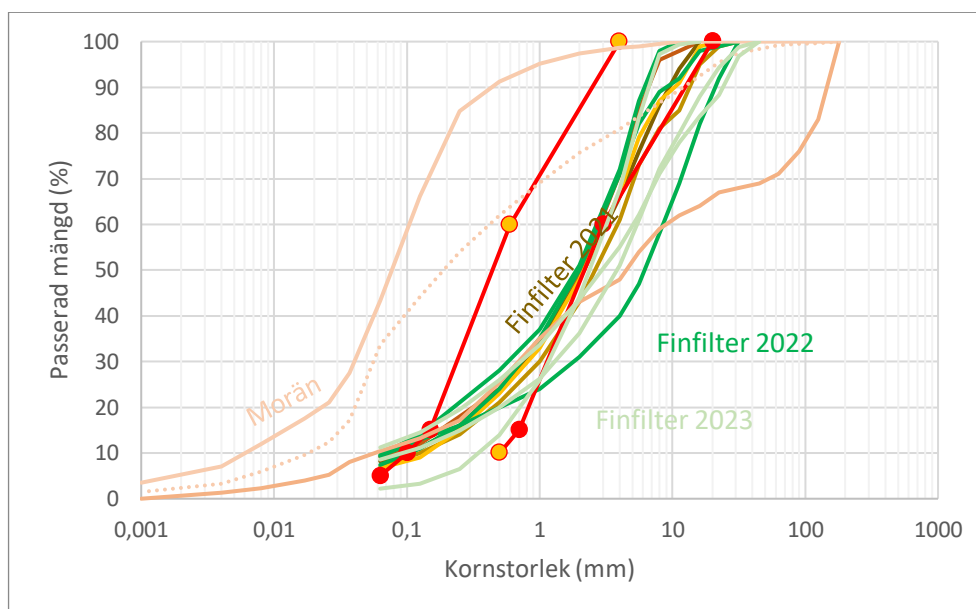
De befintliga finfiltren (0–6 mm) i dammarna har en finjordshalt på ca 10 %. Detta kan jämföras med filterkriterierna i RIDAS som säger att finjordshalten inte bör överstiga 5 % för att få en tillräckligt dränerande förmåga (Energiföretagen, 2020). Samtidigt har finfiltret för grovt material i de övre delarna av siktkurvan (se

Figur 5), vilket påverkar finfiltrets filterande förmåga. TCS gör dock bedömningen att finfiltrets avvikelser ifrån filterkriterierna är marginella och anser därför att materialet mest sannolikt har en tillräckligt bra filterande och dränerande förmåga mot moränen. Materialövergången filter mot morän bedöms därför vara OK.
