# **RA** Viscaria - designrapport

## Hantering av anrikningssand

<b>UPPDRAGSNUMMER</b> 3142102-300	<b>ANLÄGGNING</b> Viscaria	<b>DATUM</b> 2022-03-28
<b>UPPRÄTTAD AV</b> Annika Bjelkevik William Sjösten Niklas Östberg	<b>MOTTAGARE</b> Johan Taaveniku, Copperstone Viscaria AB	<b>STATUS</b> SLUTVERSION
<b>PROJEKTLEDARE</b> Niklas Östberg	<b>TEKNISK GRANSKNING</b> Annika Bjelkevik Roger Knutsson	<b>GODKÄND AV</b> Niklas Östberg

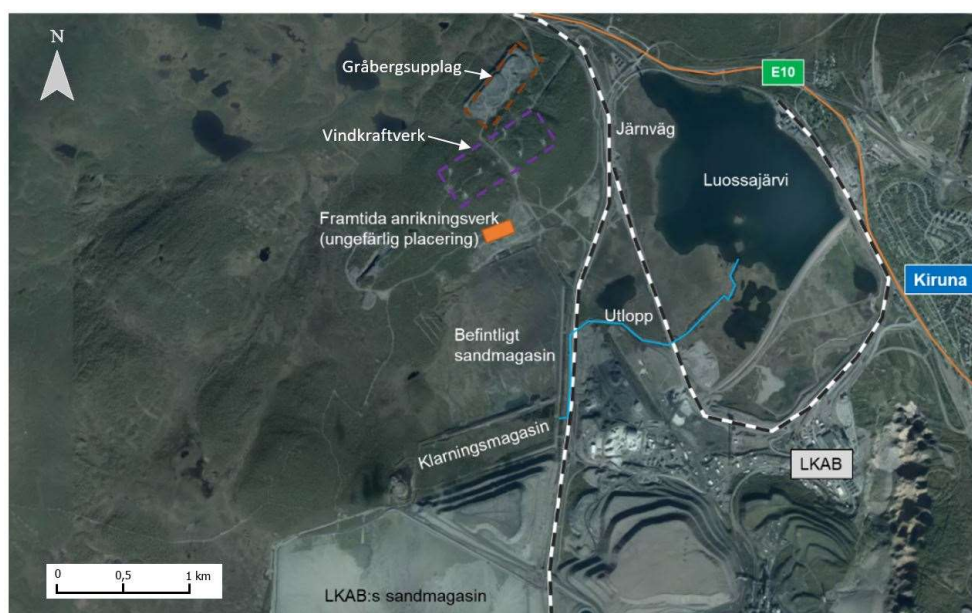
**Figur 2. Översikt över befintligt sand- och klarningsmagasin vid Viscariagruvan samt närliggande infrastruktur (LKAB, järnvägen, E10 etc.).**

Viscariagruvan ligger i norra Sverige i Kiruna kommun (se Figur 1), ca 4 km väster om Kiruna centrum. Kopparbrytning bedrevs i gruvan från 1982 till 1997, både i dagbrott och under jord. Gruvområdet angränsar till LKAB:s verksamhet samt Trafikverkets järnväg. LKAB:s gråbergssupplag, "Triangeln", och sandmagasin ligger direkt söder om den södra dammen till befintligt klarningsmagasin och järnvägen går i nord-sydlig riktning direkt nedströms de östra dammarna till befintligt sand- och klarningsmagasin. Se Figur 2, som även visar Kiruna stad, väg E10, Luossajärvi och planerat industriområde (framtida anrikningsverk). Norr om befintligt sandmagasin och planerat industriområde finns idag ett antal vindkraftverk på en höjdrygg. Vid höjdryggens norra del ligger befintligt gråbergssupplag. Befintlig underjordsgruva ligger under denna höjdrygg och dagbrottet i dess förlängning åt sydost. Även planerad gruvverksamhet ligger i samma område. Området väster om gruvområdet utgörs av naturmark som inkluderar naturreservat, VISS och Natura 2000-vattendrag, riksintresse för rennärning samt friluftsområden. Se avsnitt 4.4 för ytterligare information.

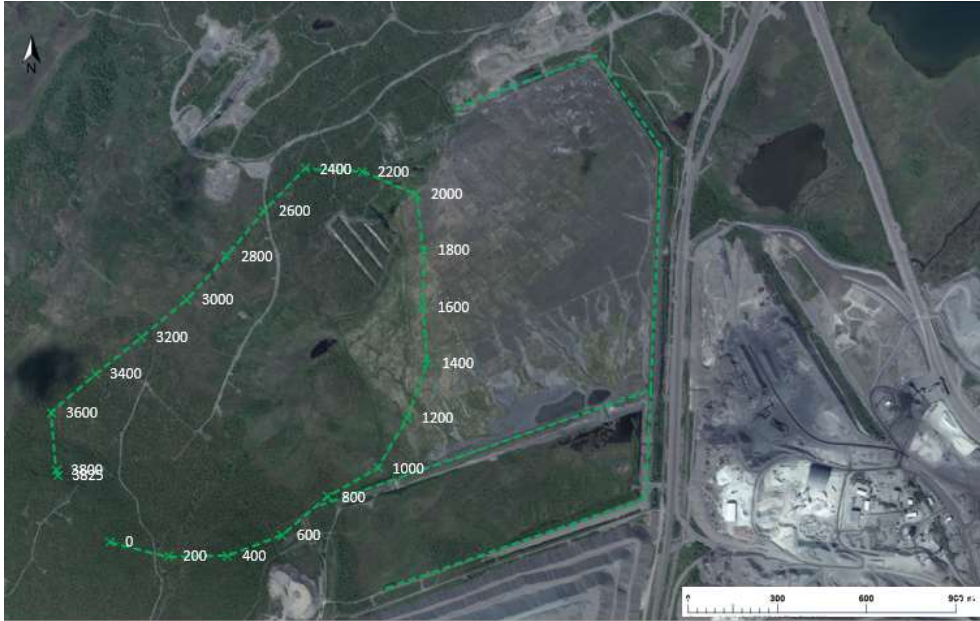
**Figur 20** Flygfoto från 2021 med läge för dammar (Lantmäteriet, 2021). Dammlinjer för befintliga och nya dammar har märkts ut i grönstreckad linje. Längdmätning vid nytt magasin är angivet.

I Figur 19 och Figur 20 redovisas flygfoton från 1960 respektive 2021 (Lantmäteriet, 2021), där dammlinjer för befintliga och nya dammar visas. Det senare fotot ger en bra bild över befintliga anläggningar och förhållandet kring bl.a. infrastruktur och magasinutbredning, medan Figur 19 ger en bra bild av hur terrängen såg ut innan öppnandet av Viscariagruvan.

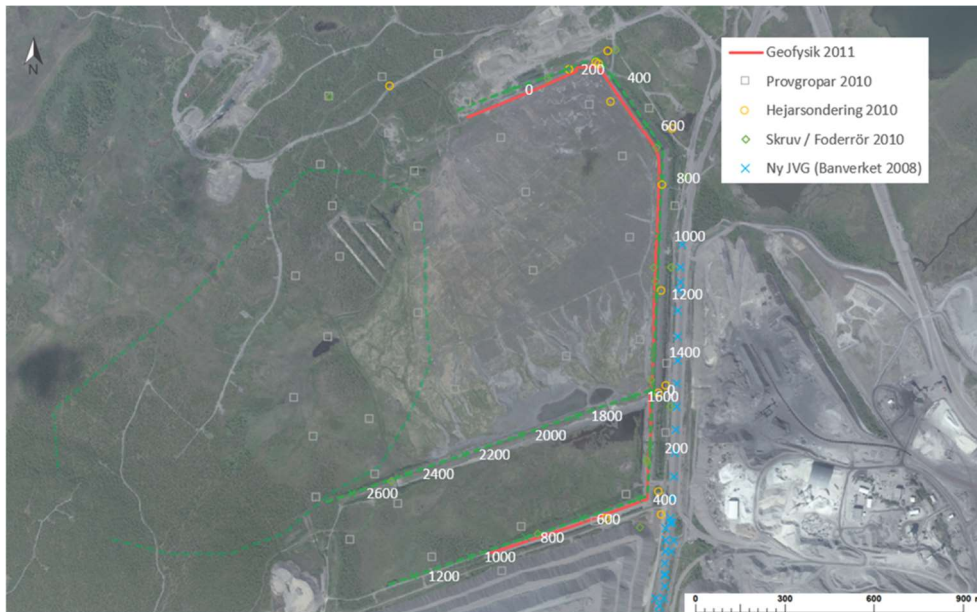
**Figur 22** Plan som visar undersökningspunkternas placering vid geotekniska undersökningar 2010 (Golder, 2011b) samt undersökningar för Banverket (WSP, 2008). Grönstreckad linje visar dammlinjen för befintliga och nya dammar.

Undersökningarna 2010 omfattade skruvprovtagning, hejarsondering, provgropsgrävning, geofysiska mätningar och installation av öppna grundvattenrör. Syftet med undersökningarna var att undersöka ytjordlagrens tjocklek, moränens egenskaper i möjliga täkter samt erhålla en generell uppfattning om den befintliga (redan deponerade) anrikningssandens fysikaliska egenskaper. Planen i Figur 22 visar undersökningspunkternas placering i förhållande till befintliga och planerade dammar.

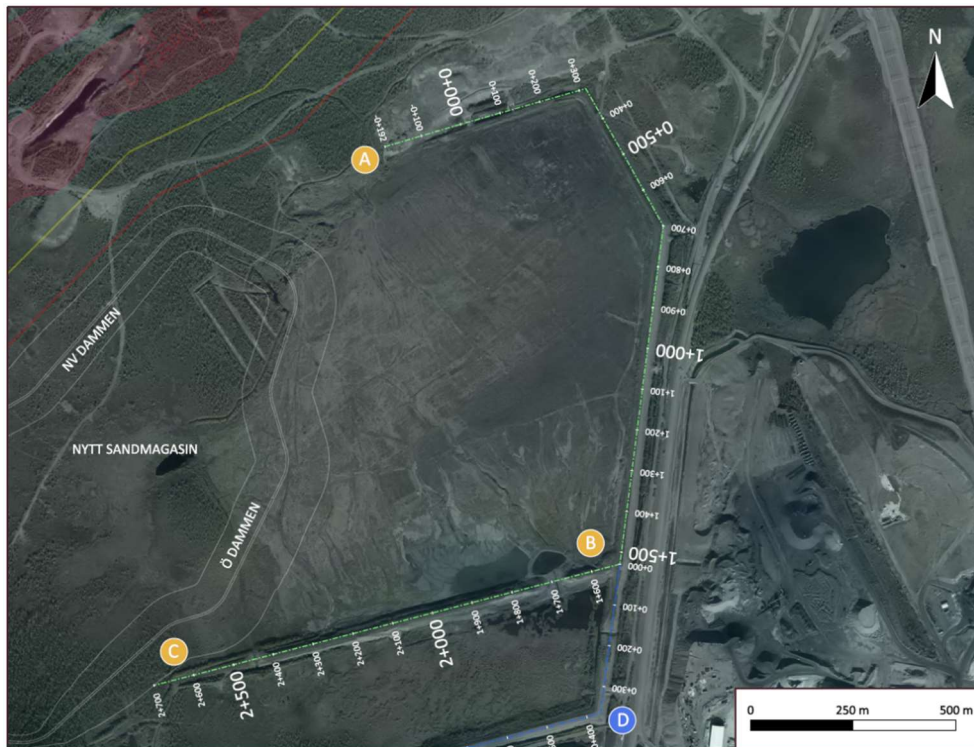
Figur 26 Plan befintligt sandmagasin som visar längdmätning för damm A-B och B-C

Två fyllningsdammar omger sandmagasinet, damm A-B och damm B-C (se Figur 26). Damarna är drygt 1500 m respektive drygt 1100 m långa, vilket ger en total längd av knappt 2 700 m. Damm A-B lutar med en krönnivå i norr på ca +523,5 och ca +521 i söder och damm B-C är horisontell med en krönnivå på ca +521 m (Hexagon, 2021), se Figur 27 och Figur 26.

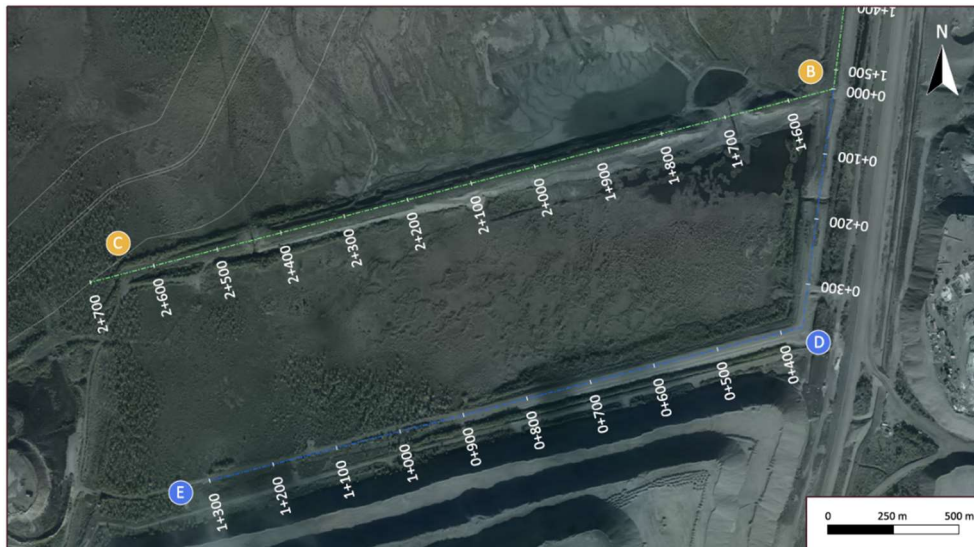
Figur 30. Plan befintligt klarningsmagasin som visar längdmätning för dammarna: B-D och D-E samt sandmagasinets damm B-C

Till klarningsmagasinets fyllningsdammar räknas damm B-D och D-E. De är ca 370 respektive 470 m långa, vilket ger en total längd av ca 840 m, se Figur 30. Bortsett från sektionen där dammen har grävts av (ca 0+180) ligger dammkrön på ca +515 (flygskanning, 2021), se Figur 31.

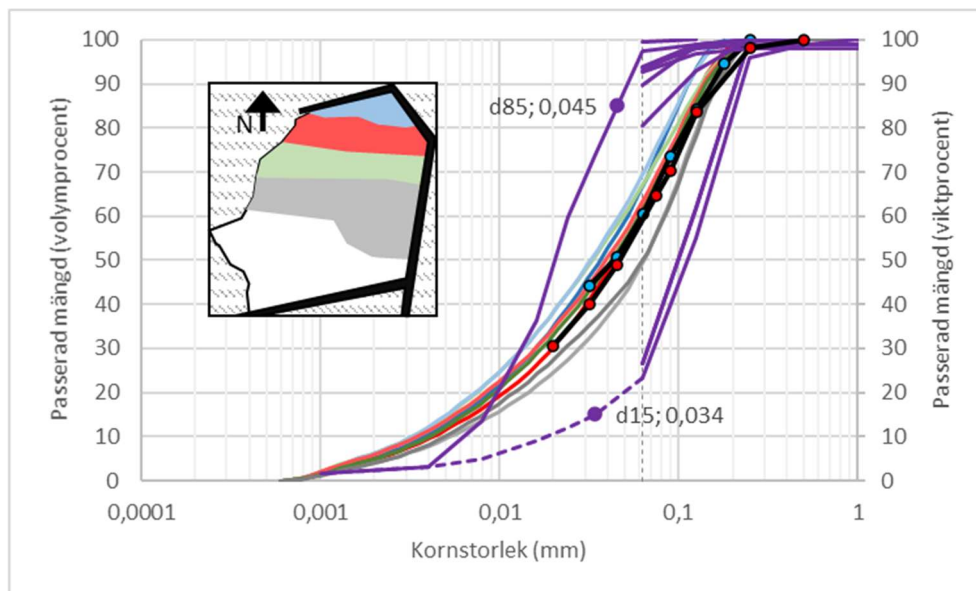
**Figur 35 Kornstorleksfördelning anrikningssand, där cirklar motsvarar finaste  $d_{85}$  och grövsta  $d_{15}$ , vilka nyttjas för filterdimensionering**

En sammanställning av anrikningssandens kornstorlek presenteras i Figur 35. Färgade kurvor (blåa, röda, gröna och gråa) är resultat från KREC (KREC, 2021) och representerar olika lägen i deponin (se infälld skiss). Dessa kurvor är bestämda via laserdiffraktion och anges därmed som volymprocent (vänster axel). Kurvorna ligger i ett samlat band (därav svårt att se skillnad på färgerna), med finjordshalter mellan 50 och 70%. Viss spridning går att utläsa, med något grövre fraktioner i magasinets södra delar. Lila kurvor är bestämda på anrikningssand från provgropar i kampanjen från 2010 (Golder, 2011b). Dessa kurvor är uttryckta via viktprocent (höger axel). Den svarta kurvan (blå brytpunkter) representerar anrikningssand som studerades 1987 (studie avseende mineralsammansättning) och motsvarar förhållanden innan deponering (Outokumpu mining, 1987). Denna kurva är uttryckt via viktprocent (höger axel), men stämmer väl överens med kurvorna från magasinet. En ytterligare kurva motsvarande anrikningssandens totalfraktion (från verket), daterad 2021 (AFRY, 2022a) illustreras som svart kurva med röda brytpunkter. Att döma ur dessa resultat så har hittills utförd deponering genererat en kornstorleksfördelning som är lik den kurva som lämnat anrikningsverket. Den hydrauliska deponeringen har ej inneburit någon betydande sortering av anrikningssandens fraktioner.

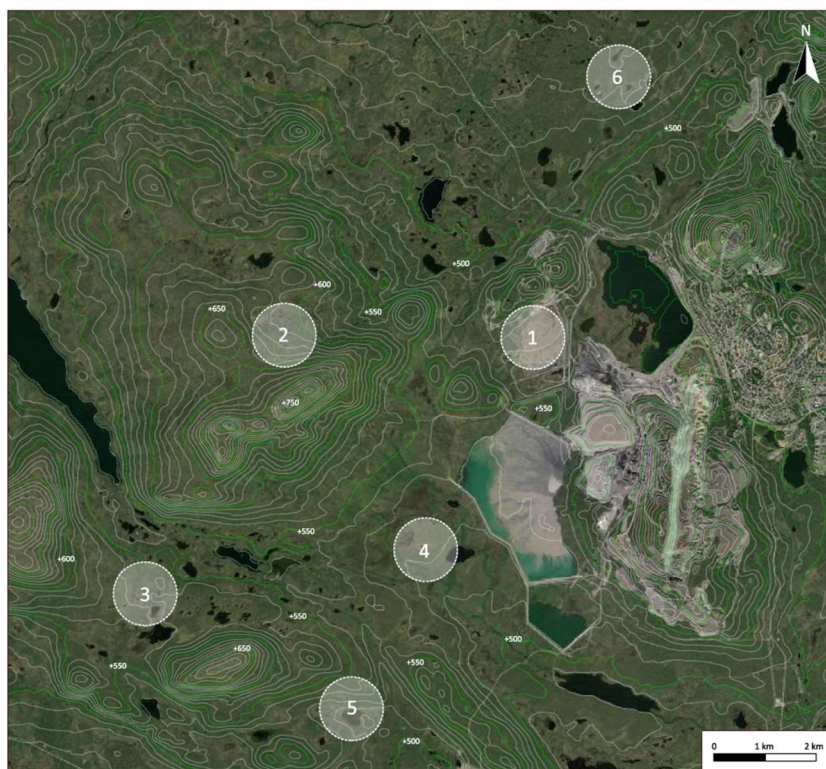
Figur 38 Studerade områden för lämplig lokalisering av sandmagasin

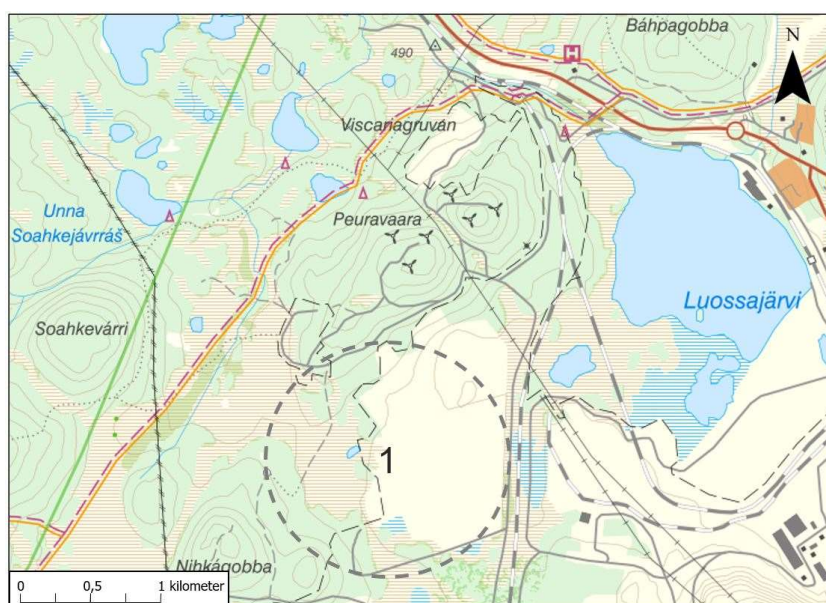
Figur 39 Översikt över rekommenderad lokalisering, område 1

Den samlade bedömningen är att det är mest fördelaktigt ur både teknisk, ekonomisk och miljömässig synvinkel att nyttja befintligt sandmagasin med anslutande område i väster även för framtida deponering. TCS rekommenderar därför område 1, dvs inom området för Viscariagruvans markanvisning, se Figur 39. På detta sätt bedöms miljöpåverkan av den nya verksamheten minimeras.

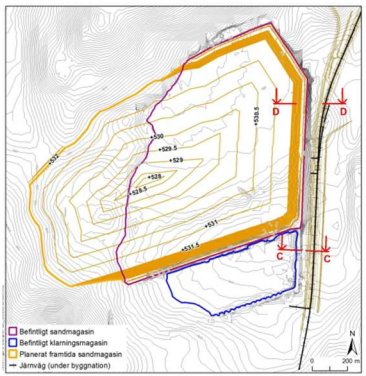
<p>Legend:  <span style="border: 1px solid purple; display: inline-block; width: 10px; height: 10px;"></span> Befintligt sandmagasin  <span style="border: 1px solid blue; display: inline-block; width: 10px; height: 10px;"></span> Befintligt slämmmagasin  <span style="border: 1px solid yellow; display: inline-block; width: 10px; height: 10px;"></span> Planerat fämsida sandmagasin  <span style="border-bottom: 1px solid black; display: inline-block; width: 10px;"></span> Järnväg (under byggnation)</p>	<p><u>Befintligt sandmagasin #1</u>            Volym: 14 Mm<sup>3</sup>            Krönhöjd: +532 m            Högsta dammhöjd: ca 33 m            Dammtyp: Inåtdamm            Deponering: förtjockad (50 vikt-%)            (Golder, 2011)</p>

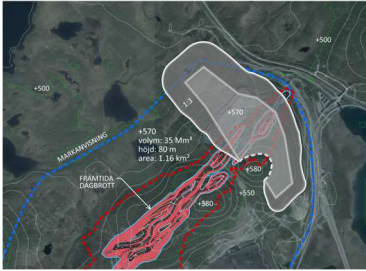
<p><u>Samdeponering norr</u>            Volym: 7,4 Mm<sup>3</sup>            Krönhöjd: +570 m            Högsta dammhöjd: ca 80 m            Dammtyp: -            Deponering: samdeponering gråberg &amp; filterpressad sand (75-85 vikt-%)            (Knighth Piesold, 2015)</p>

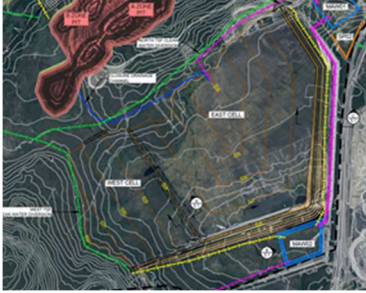
<p><u>Befintligt magasin #2</u>            Volym: 8,3 Mm<sup>3</sup>            Krönhöjd: +529 m            Högsta dammhöjd: ca 30 m            Dammtyp: utåtdamm (delvis anlagd på bef sand)            Deponering: förtjockad (50-65 vikt-%)            (Knighth Piesold, 2017)</p>

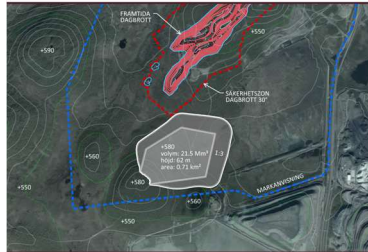
#### Samdeponering väst

Volym: 21,5 Mm<sup>3</sup> (anrikningssand och gråberg)

Krönhöjd: +580 m

Högsta dammhöjd: ca 62 m

Deponering: samdeponering gråberg & filterpressad sand (>85 vikt-%)

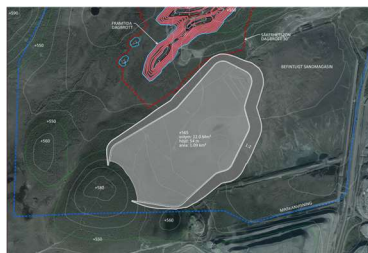
#### Hydraulisk deponering väst #2

Volym: 22 Mm<sup>3</sup>

Krönhöjd: +565 m

Högsta dammhöjd: ca 54 m

Dammtyp: Utåtdamm

Deponering: hydraulisk deponering (ca 20 vikt-%)

Av ovanstående alternativ är det endast ett alternativ, "Hydraulisk deponering väst #2", som uppfyller kraven vad det gäller;

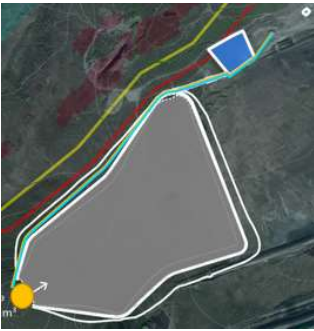
<p>Placering förtjockare: Nikhågobba (söder/kulle)                      Deponeringsmetod: direktutsläpp                      Sandledningslängd: 2,3 km                      Sandlutning: 3%                      Fribord dammkrön-sand: min 0,5 m, max 5 m (lutande dammkrön efter sandyta)                      Högsta dammhöjd: ca 35 m                      Dammkroppsvolym: 5,2 Mm<sup>3</sup></p>
2

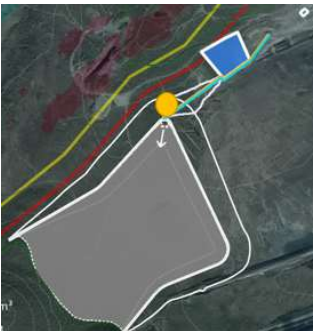
<p>Placering förtjockare: Dammkrön (norr/damm)                      Deponeringsmetod: direktutsläpp                      Sandledningslängd: 0,8 km                      Sandlutning: 3%                      Fribord dammkrön-sand: min 0,5 m, max 5 m (lutande dammkrön efter sandyta)                      Högsta dammhöjd: ca 62 m                      Dammkroppsvolym: 11,3 Mm<sup>3</sup></p>
3

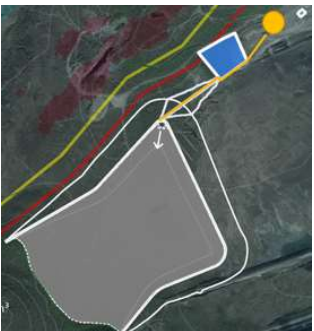
<p>Placering förtjockare: Anrikningsverk (norr/verk)                      Deponeringsmetod: direktutsläpp                      Sandledningslängd: 0,8 km                      Sandlutning: 3%                      Fribord dammkrön-sand: min 0,5 m, max 5 m (lutande dammkrön efter sandyta)                      Högsta dammhöjd: ca 62 m                      Dammkroppsvolym: 11,3 Mm<sup>3</sup></p>

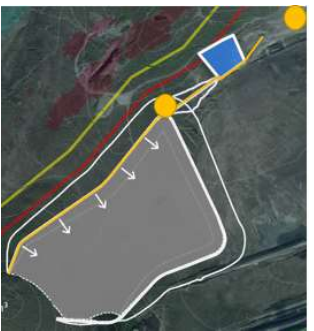
4

<p>Placering förtjockare: Dammkrön (norr/damm)                      Deponeringsmetod: spigottering NV dammen                      Sandledningslängd: 2,2 km                      Sandlutning: 3%                      Fribord dammkrön-sand: min 0,5 m, max 5 m (lutande dammkrön efter sandyta)                      Högsta dammhöjd: ca 55 m                      Dammkroppsvolym: 11,8 Mm<sup>3</sup></p>

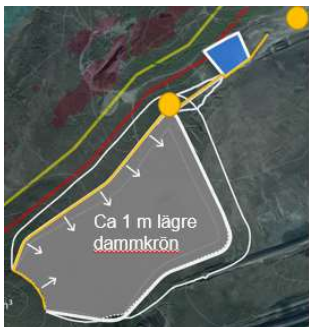
<p>Placering förtjockare: Dammkrön (norr/damm)  Deponeringsmetod: spigottering NV dammen &amp; Nikhågobba  Sandledningslängd: 2,5 km  Sandlutning: 3%  Fribord dammkrön-sand: min 0,5 m, max 5 m (lutande dammkrön efter sandyta)  Högsta dammhöjd: ca 54 m  Dammkroppsvolym: 11,3 Mm<sup>3</sup></p>
6

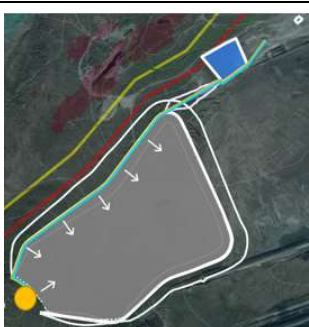
<p>Placering förtjockare: Nikhågobba (söder/kulle)  Deponeringsmetod: spigottering Nikhågobba &amp; NV dammen  Sandledningslängd: 2,4 km  Sandlutning: 3%  Fribord dammkrön-sand: min 0,5 m, max 5 m (lutande dammkrön efter sandyta)  Högsta dammhöjd: ca 43 m  Dammkroppsvolym: 8,0 Mm<sup>3</sup></p>

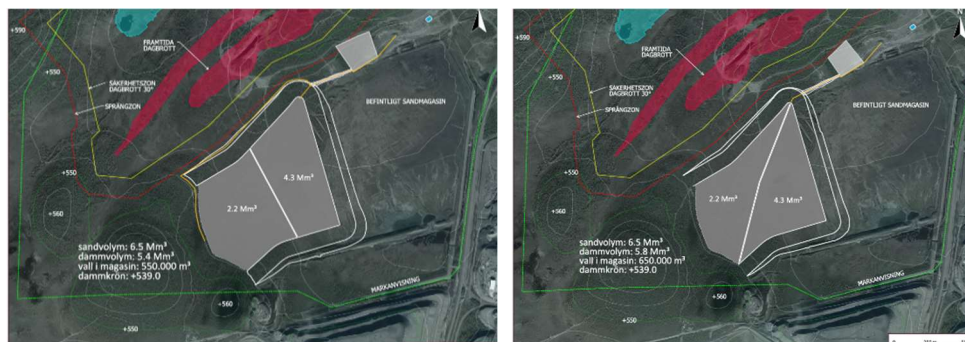
Figur 44 Översiktsplan startdammar (3 års produktion) för alternativ 1 och 3 – OPTION vall för eventuell sårhållen deponering av anrikningssand från D-malmen under de inledande 3 åren

För att eventuellt kunna särskålla anrikningssand från D-malmen, vilken eventuellt skulle kunna bli aktuell att återanrika för utvinning av magnetit, har en avdelande vall i magasinet studerats. I aktuell utredning har den benämns för "OPTION". Vallens syfte är att vara en genomsläpplig vall av gråberg för att särskålla anrikningssand med respektive utan magnetit för potentiell återanrikning av den senare. Vallen, om den anläggs, ska klara 3 års produktion, därefter kan magnetit utvinnas direkt i processen i samband med kopparutvinningen, innan deponering av anrikningssanden sker. För alternativ 1 med två utsläppspunkter blir vallen något mindre genom att den kan dras tvärs över magasinet, medan den för alternativ 3 blir lite längre då den måste dras diagonalt över magasinet för att deponering av båda typerna av anrikningssand ska kunna deponeras från samma utsläppspunkt i norr. Se Figur 44 som visar vallens placering i alternativ 1 och 3.

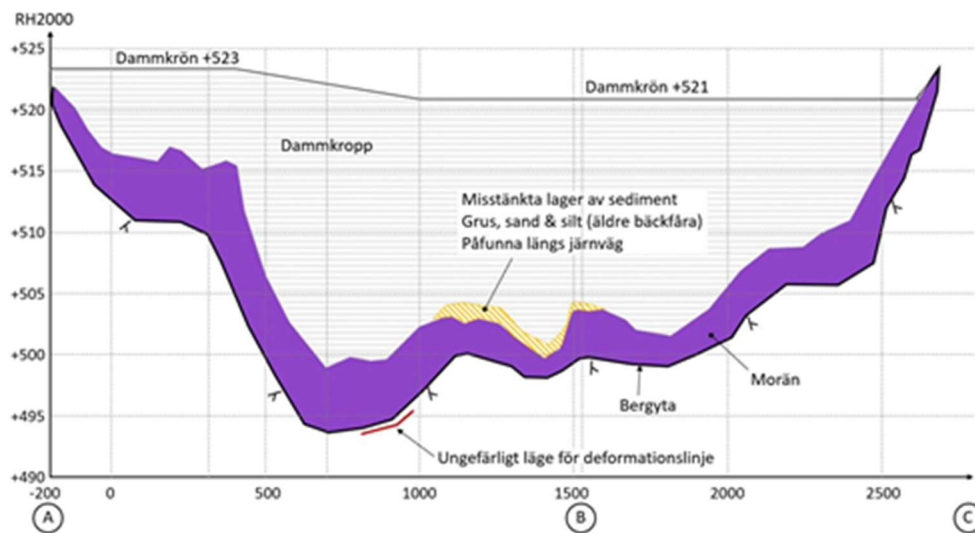
**Figur 52.** Tolkad jordlagerföljd under dammar – befintligt sandmagasin

Utifrån de geotekniska undersökningarna bedömer TCS att befintliga dammar är grundlagda på morän. Moräns mäktighet bedöms till djup mellan 2-7 meter. Bergnivån varierar mycket på sträckan för dammen, på ett flertal ställen ca 5-10 m skillnad i bergnivå på en sträcka av ca 20-30 m. TCS har tolkat dammarnas grundläggningsförhållande (Bilaga C), vilka presenteras i Figur 52 (damm A-B-C) samt Figur 53 (damm B-D-E).

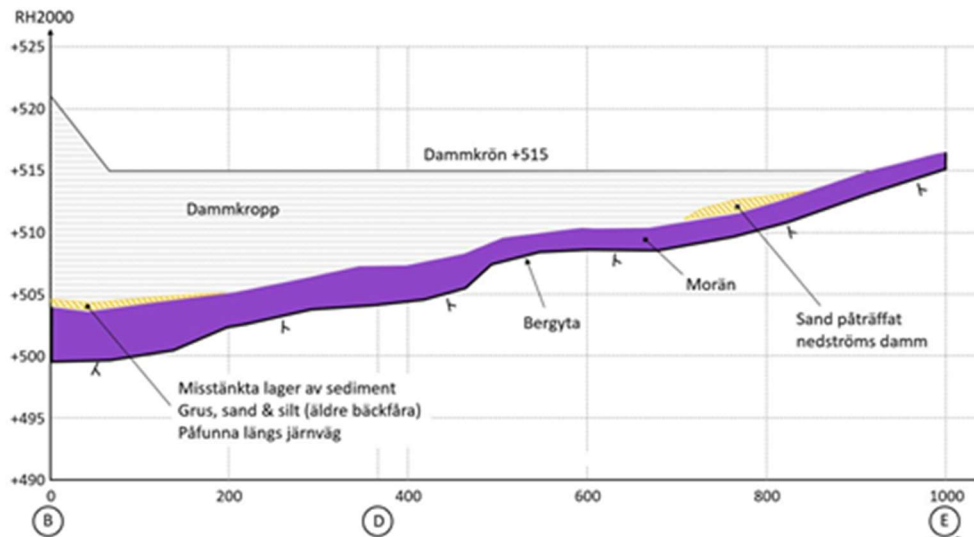
**Figur 53. Tolkad jordlagerföljd under dammar – befintligt klarningsmagasin**

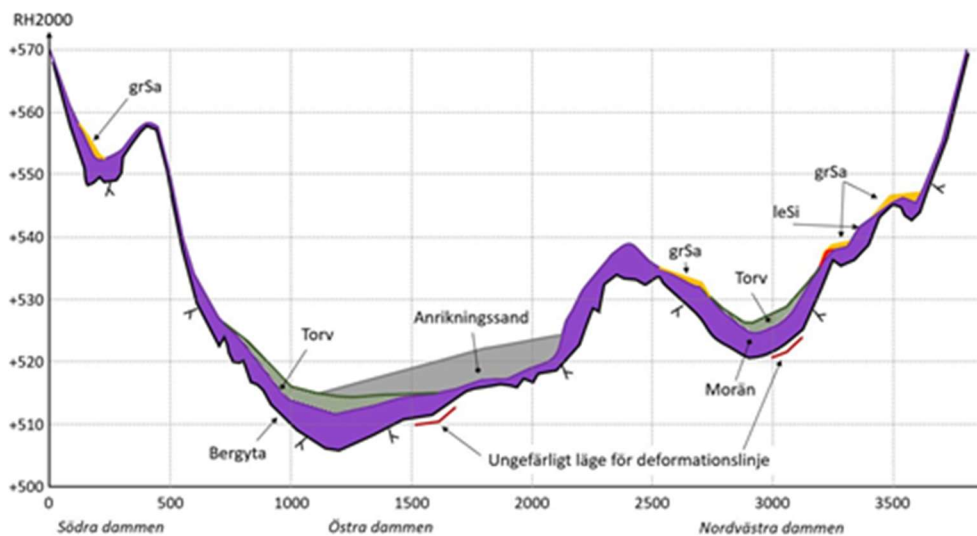
Undergrunden för nytt sandmagasin beskrivs utifrån tolkning av resultaten från utförda geotekniska undersökningar. I Figur 54 (Bilaga C) redovisas en tolkad jordlagerföljd längs dammarnas sträckning. Det framgår av profilen att morändjupets mäktighet är varierande från tunt vid NV och Ö dammarnas södra anfang till dryga 5 m vid djupaste grundläggningsnivån (Ö dammen).

**Figur 54 Tolkad profil med jordlagerföljd för grundläggningsområdet för dammar till nytt sandmagasin (Bilaga C)**

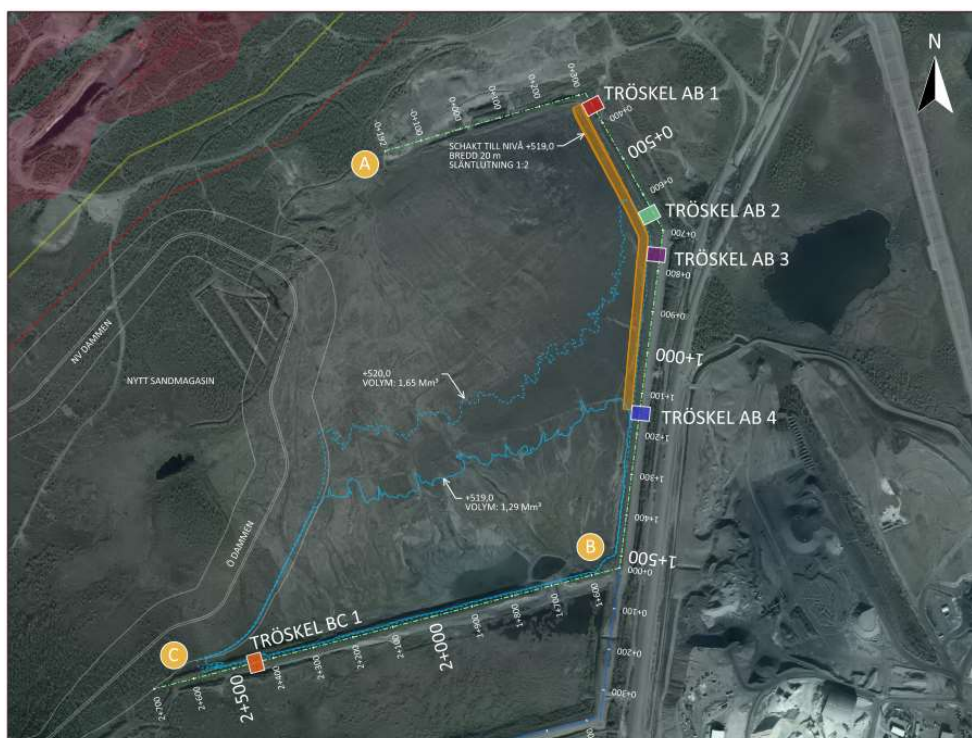
En nödutskovströskel föreslås anläggas i dammkrön för att säkerställa att en situation där dammkrön överströmmas okontrollerat inte inträffar. Tröskelnivån föreslås på en nivå 2 m under lägsta dammkrön med en bredd som säkerställer att överdämningsgräns (ÖDG) aldrig överskrids även om nivån i magasinet ligger på DG då klass 1-flödet inträffar. För detta rekommenderas en bredd av 5 m.

Fem placeringar för nödutskovströskeln har studerats, se Figur 60 (plan) och Figur 61 (profil). Två av dessa, längst i norr på damm A-B respektive i söder på damm B-C bedöms vara de två bästa. Fördelen med tröskeln i norr är att bräddningen då sker direkt till recipient i stället för via klarningsmagasinet. Nackdelen är att dammkrönet är högre i norr, vilket ger en djupare tröskel samt behov av en kanal i befintlig anrikningssand för att vattnet ska kunna ta sig från den södra, lägre delen, till den norra. Det är detta alternativ som Sweco har tittat på och redogör för i Bilaga A3-2 (Sweco, 2022b). Fördelen med den södra lokaliseringen är att dammkrönet är som lägst här och vattenspegeln finns i denna del av magasinet. Nackdelen är att bräddningen sker till klarningsmagasinet. Men med hänsyn till att sannolikheten är mycket låg att vattennivån alls når upp till tröskelnivån (då två Klass 1-flöden kan lagras i magasinet) så bedöms denna nackdel inte väga så tungt. Slutlig placering bör utvärderas och beslutas under detaljprojekteringen då information om nackdelarna med det norra alternativet kan studeras mer i detalj.

**Figur 60** Plan som visar studerade alternativ för placering av nödutskovströskel i befintligt sandmagasin

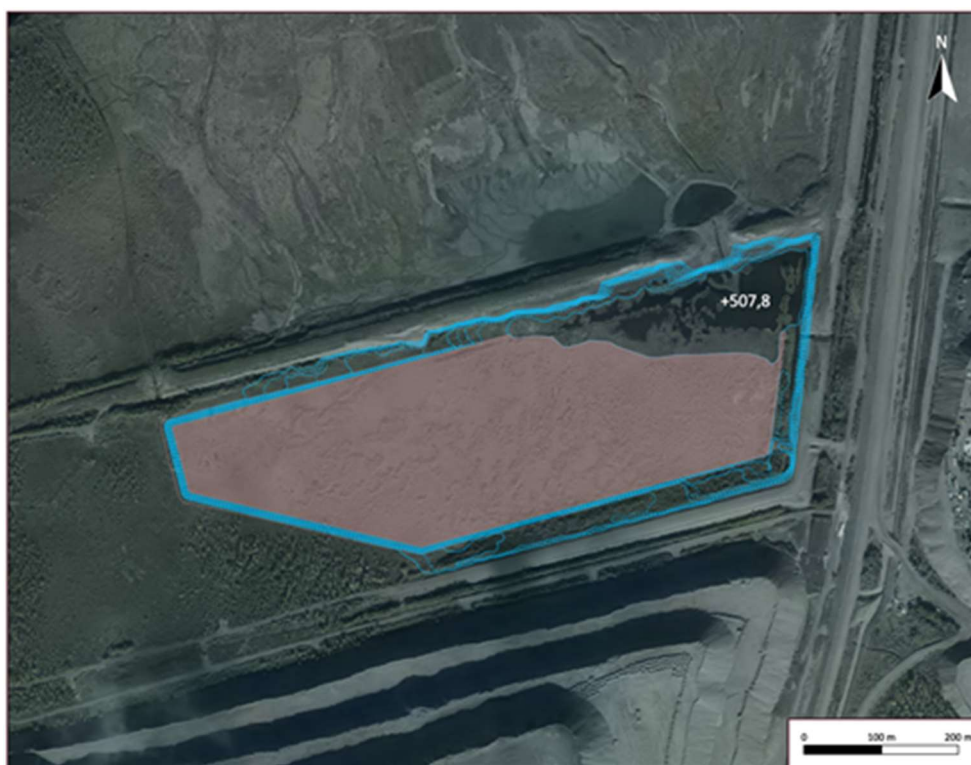
Urschaktningen av klarningsmagasinet utförs för att skapa erforderlig volym (drygt 0,6 Mm<sup>3</sup>) utan att behöva höja dammarna, vilket är svårt med hänsyn till omgivande infrastruktur. Den framschaktade moränbotten skyddas lämpligen med

ett lager krossmaterial (ca 10-20 cm) som packas lätt för att motverka erosion i samband med uppfyllnad. Slutlig utformning att bestämmas vid detaljprojektering.

**Figur 63** Plan befintligt klarningsmagasin med nivåkurvor inklusive schakt (gråskraffering)

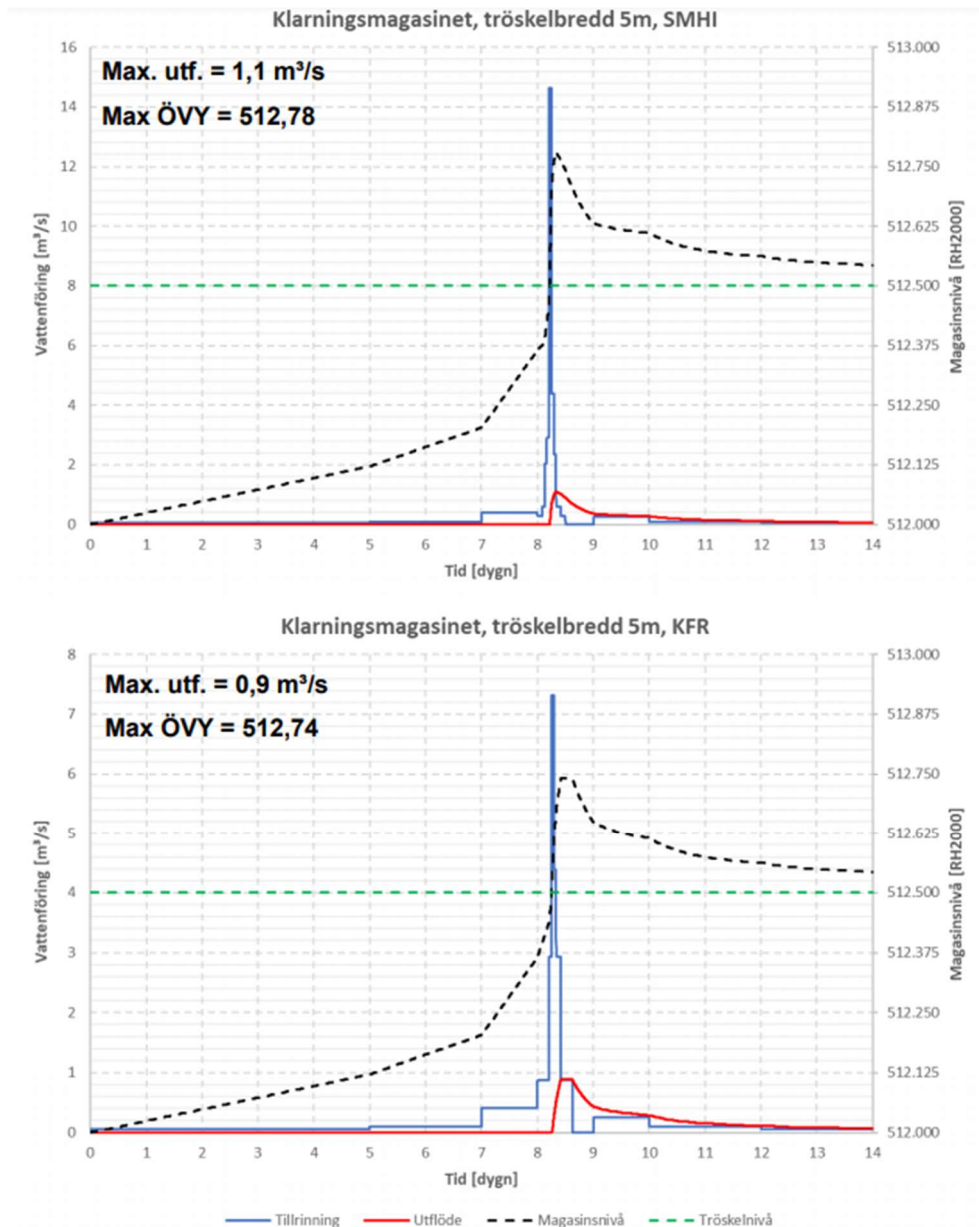
Området nedanför dammarna begränsas av kulvertar under järnvägsbanken. Om kulvertarna ej är igensatta, utan har full kapacitet, visar resultaten att järnvägsbanken ej kommer att överströmmas vid Klass 1-flödet och en 5 m bred nödutskovströskel i klarningsmagasinet, se Figur 72. Beroende på vilken metod som används för timflöden erhålls en maximal vattennivå om ca 0,5 – 1,5 m under järnvägsbankens överkant. Huruvida järnvägen klarar belastning från ensidigt vattentryck till dessa nivåer är EJ utrett.

**Figur 72** Graf som visar tillrinning, utflöde och magasinivå nedströms dammanläggningarna, uppströms kulvertarna under västra järnvägen vid Klass 1-flöde. Överst timflöden beräknade enligt SMHI och nederst timflöden beräknade enligt KFR

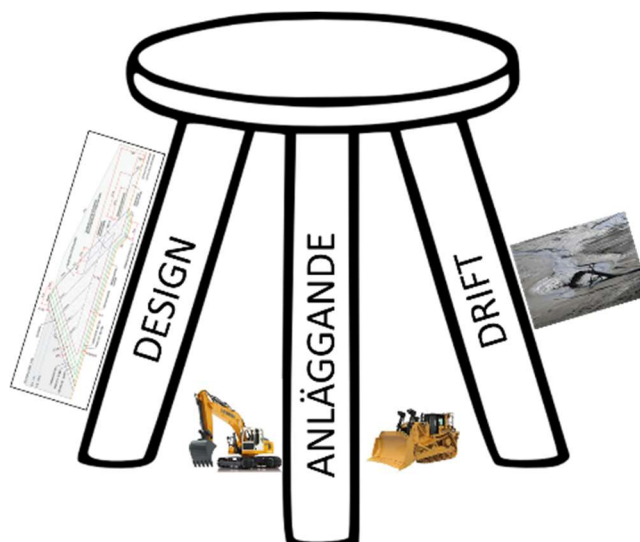
*Figur 92 De tre fundamentala delarna – god design, korrekt anläggande och bra drift – som alla krävs för att uppnå en bra damm illustrerade med hjälp av en trebent pall – "fel" inom ett av områdena (dvs ett pallben) kan resultera i skador på dammen (dvs pallen tipsar)*

Anläggandefasen utgör en av tre fundamentala delar för att uppnå en säker damm. De tre fundamentala delarna är god design, korrekt anläggande och bra drift, vilka symboliskt visas som varsitt ben till en trebent pall i Figur 92. Ett "fel" på ett av benen kommer att resultera i att pallen tipsar, dvs skador på dammen.
