PM Viscaria befintliga dammar

Genomströmnings- och stabilitetsberäkningar

UPPDRAGSNUMMER 3142102-200	ANLÄGGNING Viscaria	DATUM 2022-03-14
UPPRÄTTAD AV William Sjösten	MOTTAGARE Johan Taaveniku, Copperstone AB	STATUS SLUTVERSION
PROJEKTLEDARE Niklas Östberg	TEKNISK GRANSKNING Roger Knutsson	GODKÄND AV Niklas Östberg

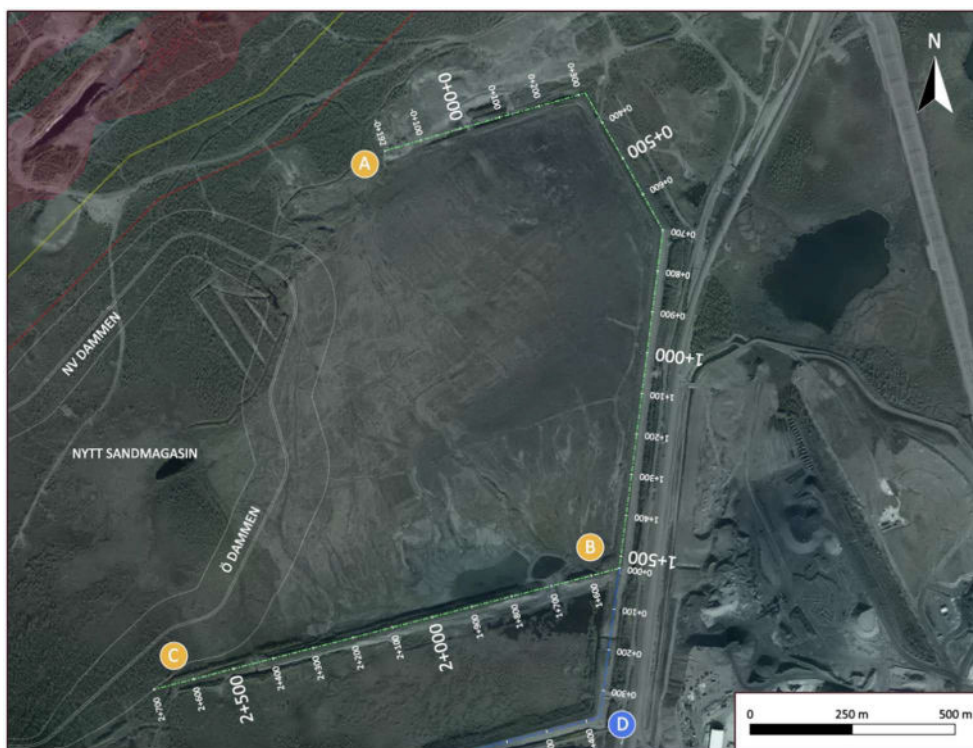
Figur 2. Befintligt sandmagasin i Viscaria.

När sandmagasinet var i drift deponerades anrikningssanden från magasinets norra del genom direktutsläpp. Sandytan har idag en lutning från magasinets norra/nordvästra del ned mot söder. Sandytans lutning är ca 1:200 (V:H) i magasinets norra och mellersta del. I den södra delen är lutningen generellt sett brantare och mer varierande.

Det befintliga sand- och klarningsmagasinet i Viscaria visas i Figur 2 respektive Figur 3. Sandmagasinet begränsas av en damm i norr och öst (damm A-B) samt en damm mot klarningsmagasinet i söder (damm B-C). Anrikningssandens utbredning västerut avgränsas av naturlig terräng.

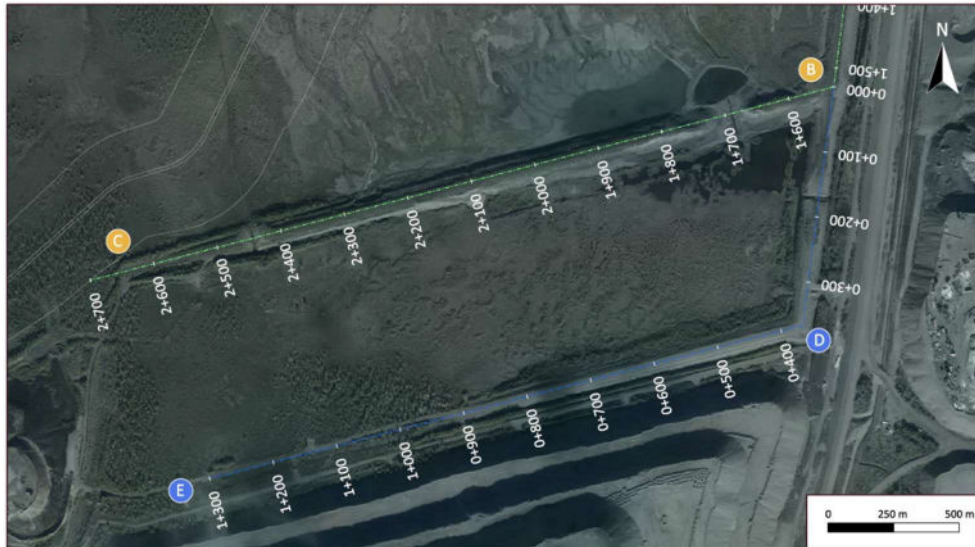
Figur 3. Befintligt klarningsmagasin i Viscaria.

Klarningsmagasinet ligger söder om sandmagasinet. Klarningsmagasinet avgränsas av tre dammar; en damm i norr mot sandmagasinet (damm B-C), en damm i öster (damm B-D) samt en damm i söder (damm D-E). Naturlig terräng avgränsar magasinet i väster.

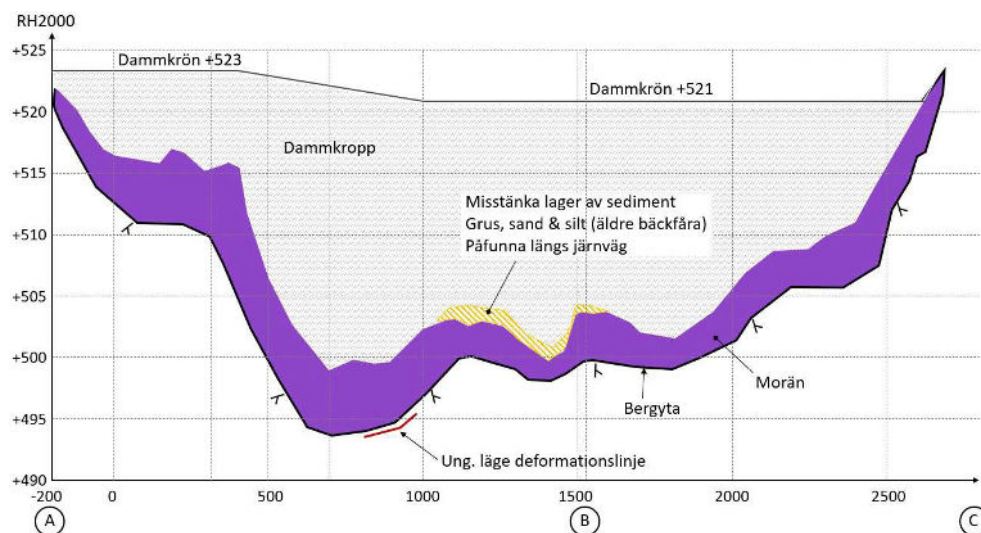
Figur 6. Tolkad jordlagerföljd under sandmagasinets dammar (dammdel A-B och B-C) [4].

För dammdel A-B har en tvärsektion vid längdmätning ca 0+850 studerats i beräkningarna. Sektionen motsvarar ett läge där dammen är som högst och där djupet till berg i undergrunden är som störst, se Figur 6. Enligt undersökningar består undergrunden av morän (främst sandmorän). Det har även påträffats torv i området vid genomförda undersökningar.

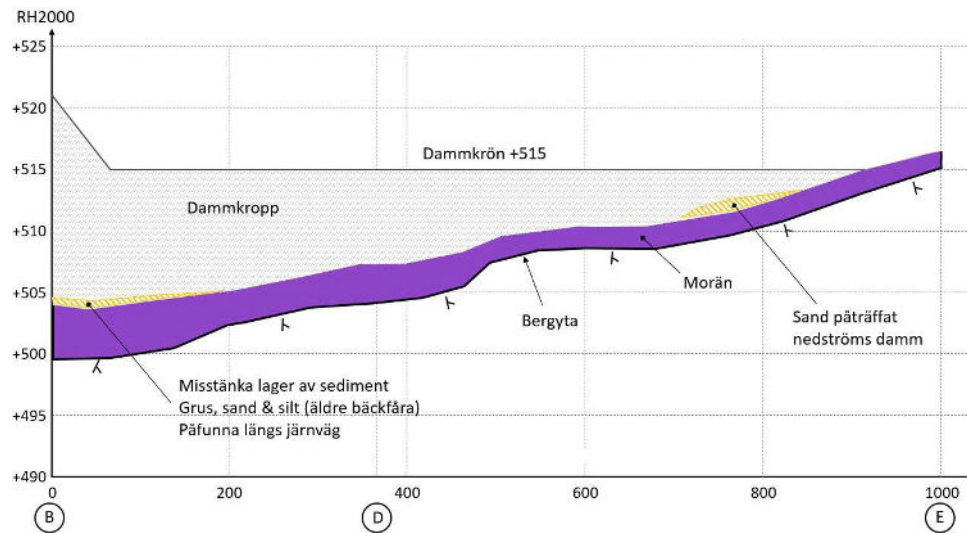
Figur 7. Tolkad jordlagerföljd under klarningsmagasinets dammar (dammdel B-D och D-E) [4].

För klarningsmagasinets dammar har tvärsektion ca 0+150 modellerats i beräkningarna, vilken har bedömts som den mest kritiska tvärsektionen för klarningsmagasinets båda dammar (dammdel B-D och D-E). Vid denna tvärsektion är tolkat djup till berg som störst.

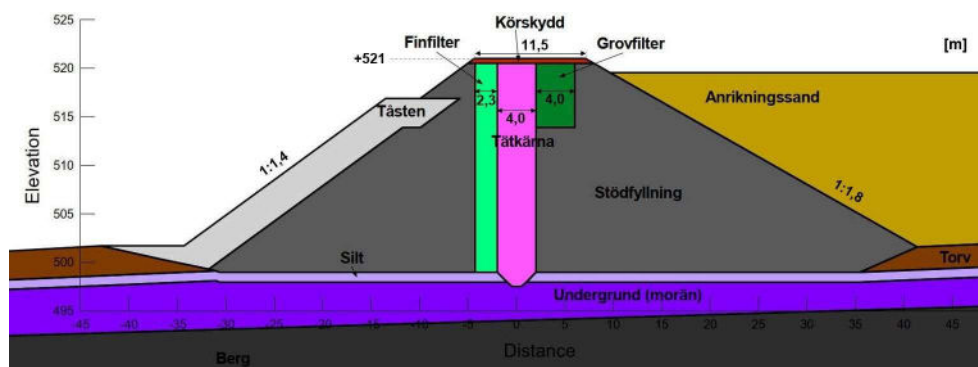
Figur 8. Beräkningssektion för dammdel A-B (sektion 0+850), med tolkad bred zon på tatkärna och intilliggande filter. Det har undersökts ett beräkningsfall där det förekommer silt i undergrunden (som visas i figuren) och ett fall utan silt.

Modellerade tvärsektioner som har använts i genomströmnings- och släntstabilitetsberäkningarna visas i Figur 8-Figur 10. Som nämnts i avsnitt *Undergrund* har det för damm A-B modellerats ett fall med silt i undergrunden och ett fall utan silt. I Figur 8 visas fallet med silt. I det andra fallet är silten ersatt med morän.

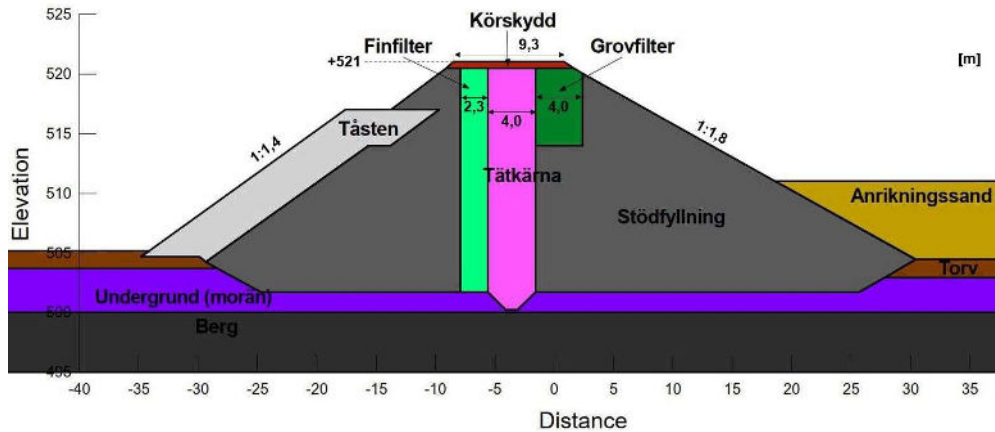
Figur 9. Beräkningssektion för dammdel B-C (sektion 1+800), med tolkad bred zon på tåtkärna och intilliggande filter.

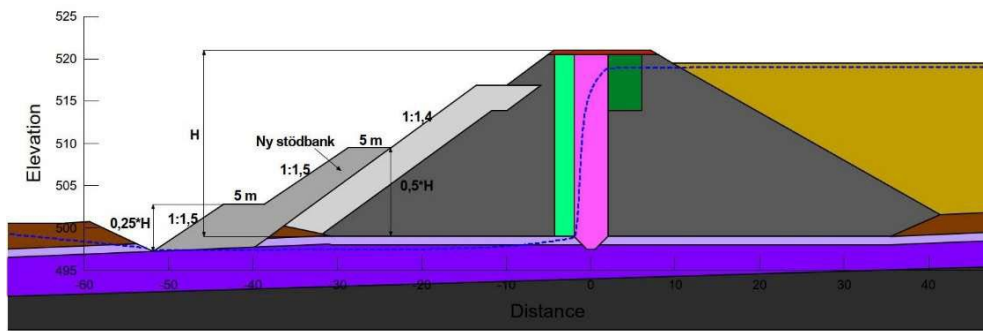
Figur 12. Förstärkningsåtgärder nedströms damm A-B (sektion ca 0+850), där den nya stödbanken iterativt har tagits fram utifrån resultaten från genomströmnings- och släntstabilitetsberäkningarna. För detta fall har silt i undergrunden modellerats.

Enligt beräkningarna behöver en ny stödbank anläggas nedströms sandmagasinets dammar (dammdel A-B och B-C) samt uppströms klarningsmagasinets dammar (dammdel B-D och D-E).

Med de föreslagna förstärkningsåtgärderna visade det sig att lastfallet med normala driftförhållanden (det första fallet som listas i avsnitt *Lastfall*) var det dimensionerande lastfallet. Vid detta fall är säkerhetsfaktorn 1,5 för samtliga undersökta tvärsnitt. För de andra två lastfallen är beräknade säkerhetsfaktorer högre än erforderliga.

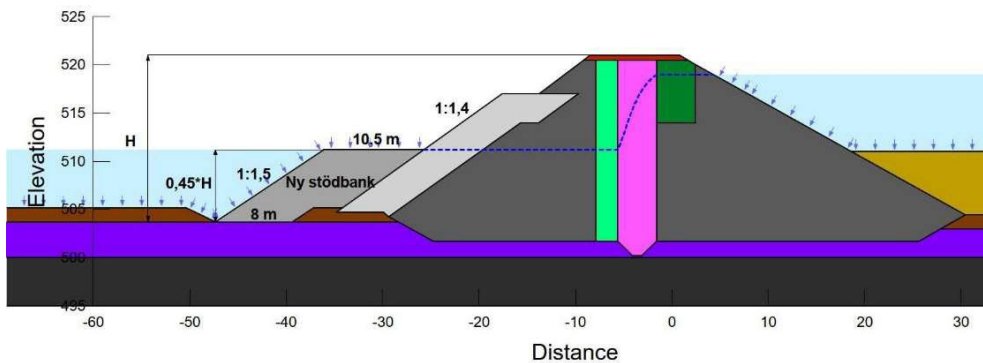
Figur 13. Förstärkningsåtgärder nedströms damm B-C (sektion ca 1+800), där den nya stödbankens utformning iterativt har tagits fram utifrån resultaten från genomströmnings- och släntstabilitetsberäkningarna.
