Geoteknik Viscaria

Tolkning av geotekniska utredningar

UPPDRAGSNUMMER 3142102-500	ANLÄGGNING Viscaria	DATUM 2022-03-14
UPPRÄTTAD AV Roger Knutsson	MOTTAGARE Johan Taaveniku, Copperstone AB	STATUS SLUTVERSION
PROJEKTLEDARE Niklas Östberg	TEKNISK GRANSKNING Annika Bjelkevik	GODKÄND AV Niklas Östberg

Detta dokument innehåller en tolkning av de geotekniska förhållandena i och intill Viscarias nya sandmagasin samt befintliga sand- och klarningsmagasin.

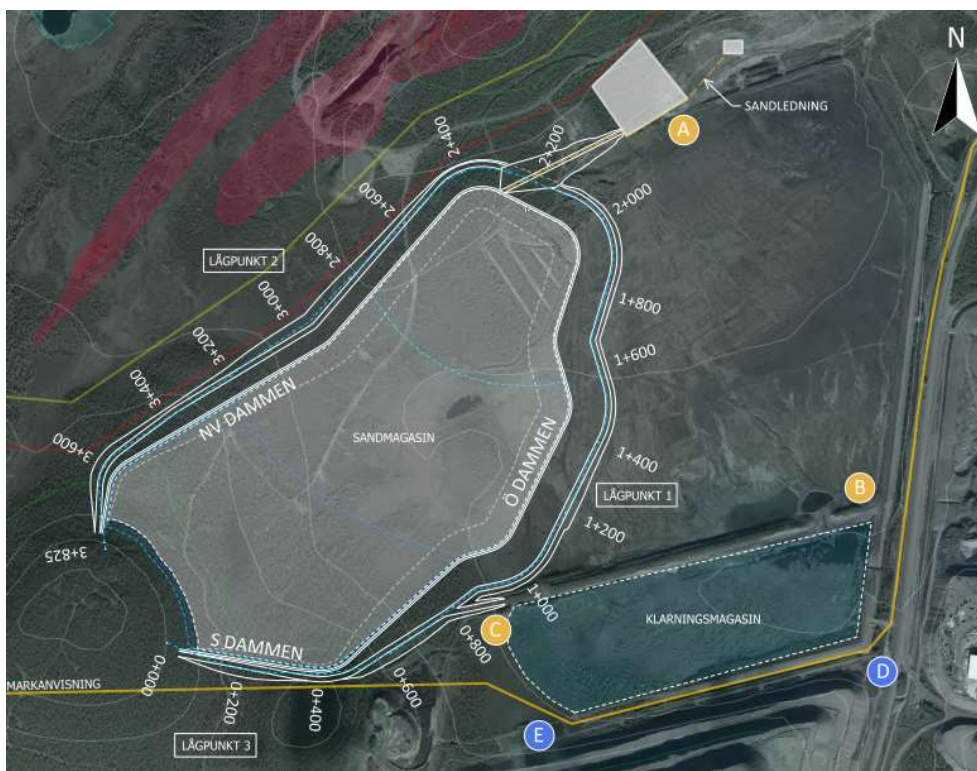
Figur 1. Översiktsplan för nytt (planerat) sandmagasin och tillhörande dammar i Viscaria samt befintliga dammar (sandmagasin: A-B, B-C och klarningsmagasin: B-D och D-E).

En översikt av tänkt utformning på dammarna redovisas i Figur 1.

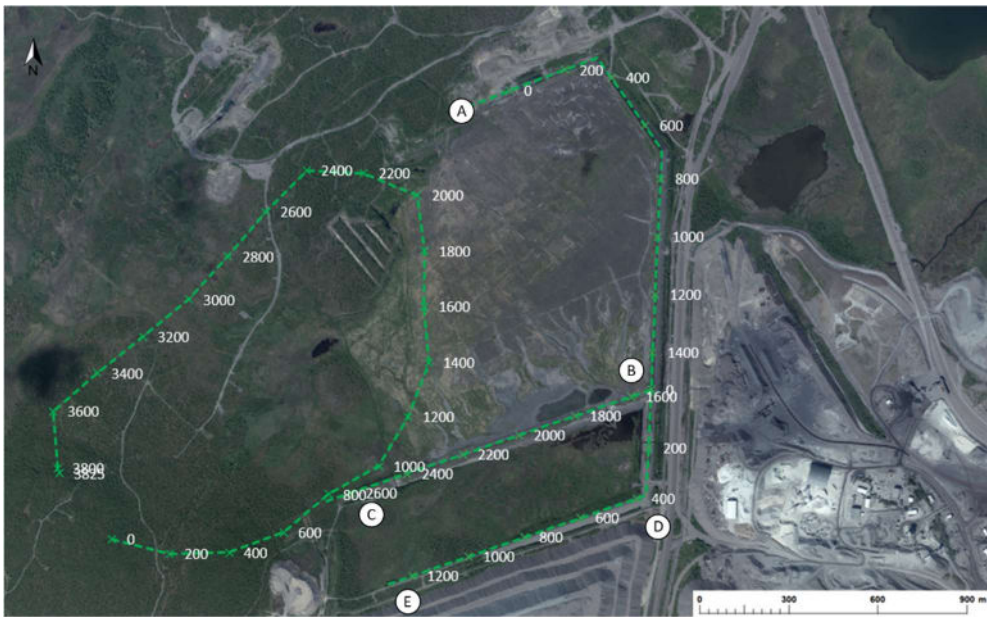
Figur 5. Flygfoto (2021) med läge för dammar (grönstreckade linjer).

I Figur 4 redovisas ett flygfoto från 1960 och i Figur 5 ett flygfoto med nuvarande utformning (Lantmäteriet, 2021) där dammlinjer för befintliga och nya dammar illustreras. Även om nuvarande flygfoto ger en tydlighet avseende infrastruktur, magasinsutbredning etc., så ger flygfotot från 1960 en bättre bild över den terräng som rådde innan Viscariagruvan öppnades. I Figur 4 blir det tydligt att stora delar av damm A-B till befintligt sandmagasin ligger där det tidigare varit myrmark (längdmätning ca 800 till 1600). Även vid Ö dammen, dvs östra delarna av nytt magasin (där det idag finns deponerad anrikningssand) fanns ett parti med myrmark (sektion ca 700 till 1300) mellan mindre kullar, troligen med fastmark. I Figur 6 redovisas utdrag ur Ekonomiska kartan från Kiruna 1979 (Lantmäteriet, 2021), dvs innan Viscariagruvan öppnades. Ur denna karta framgår det att det tidigare har gått en bäck med flöde norrut ungefär i läget för Viscarias befintliga damm A-B. Bäckens läge går till viss del även att utläsa i Figur 4, där det i läget för bäcken finns ökad växtlighet jämfört med omgivningen.

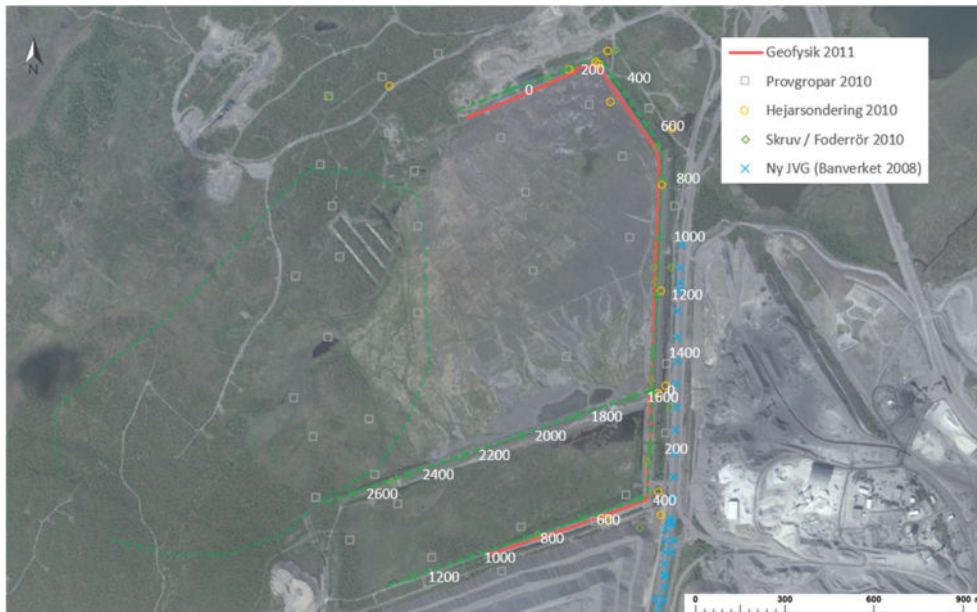
Figur 8. Översikt av tidigare utförda fältförsök (grönstreckade linjer = dammlinjer).

Strax öster om Viscarias befintliga sand- och klarningsmagasin sträcker sig ett förhållandevis nytt järnvägsspår (driftsatt 2012). I samband med att järnvägen projekterades utfördes geotekniska utredningar i läget för den nya järnvägen. En delmängd av de utförda undersökningarna redovisas av Banverket (2008). Av de undersökningar som utfördes i närheten av dammarna bestod sonderingarna främst av skruvprovtagning. En fördel med skruvprovtagning är att jordlagerföljd kan bestämmas relativt enkelt. I aktuella provtagningspunkter påträffades flera punkter med lager av grus, sand och silt, vilka överlagrade moränen. En nackdel med metoden är dock att provtagningsdjupet är begränsad, vilket i detta fall enbart innebar en provtagningspunkt där bergytan påträffades. Läge för sonderingspunkterna redovisas i Figur 8 (blå kryss).

Bland de Golder-ledda fältförsöken ingick geofysiska undersökningar (refraktionsseismik samt resistivitetmätningar), provgroppar, hejarsonderingar, skruvprovtagning och foderrörsborrningar. Därutöver studerades jordprover på lab. En översikt av Golders fältförsök redovisas i Figur 8, där grönstreckade kurvor motsvarar dammlinjer.

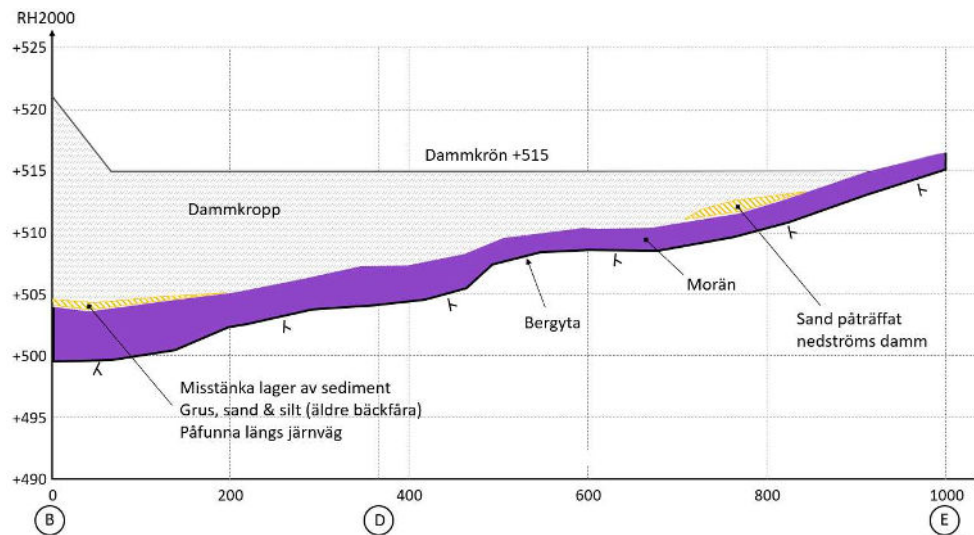
Figur 13. Tolkad jordlagerföljd under dammarna B-D och D-E till befintligt klarningsmagasin

För profilen i Figur 13, som motsvarar damm B-D-E runt befintligt klarningsmagasin, har det funnits färre punkter att tillgå jämfört med profilen i Figur 12. Till damm B-D-E finns det ej ritningsunderlag avseende dess grundläggning. Störst tilltro bakom tolkningen har således getts undersökningar som utförts strax nedströms dammen. Även längs denna damm bedömer TCS att eventuella sedimentskikt funnits (äldre bäckfåra). Huruvida de avlägsnats vid grundläggning av dammen är okänd, och bör ges stor uppmärksamhet vid förstärkning av dammen.

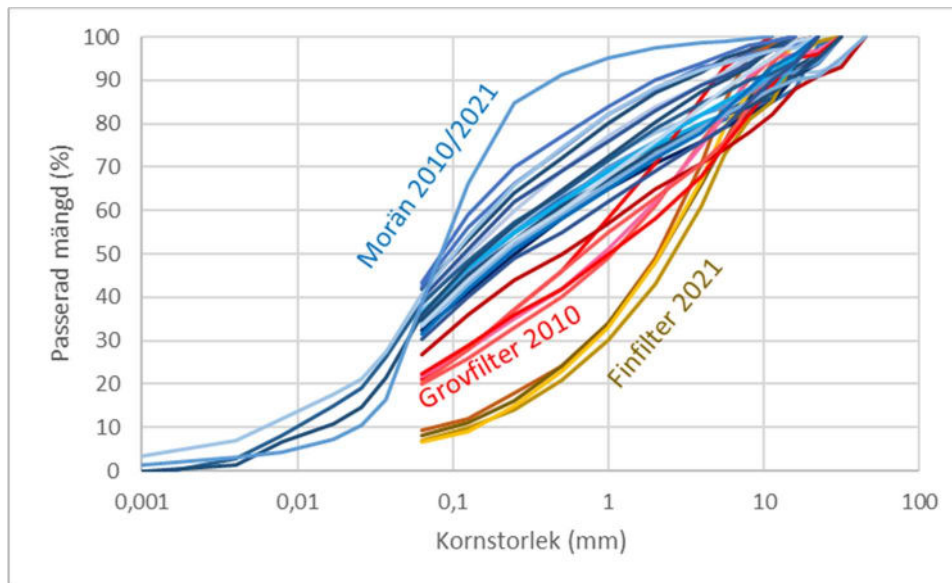
Figur 16. Kornstorleksfördelning morän, grovfilter och finfilter.

I undersökningarna från 2010 (Golder, 2011) och 2021 (MITTA, 2021a) har prover tagits på morän, finfilter och grovfilter från de befintliga dammarna. Kornstorleksfördelning för dessa material redovisas i Figur 16. Blå kurvor representerar morän/tätkärna, röda kurvor representerar grovfilter och gula kurvor representerar finfilter. Notera att studerade grovfilterkurvor är mer finkorniga än finfilterkurvorna. Huruvida grovfilterkurvorna är felaktiga (felaktigt provtagna) är ej känt i dagsläget. Rimligen borde grovfiltret vara mer grovkornigt än finfiltret. En ytterligare kontroll av dessa två material är därför lämpligt.

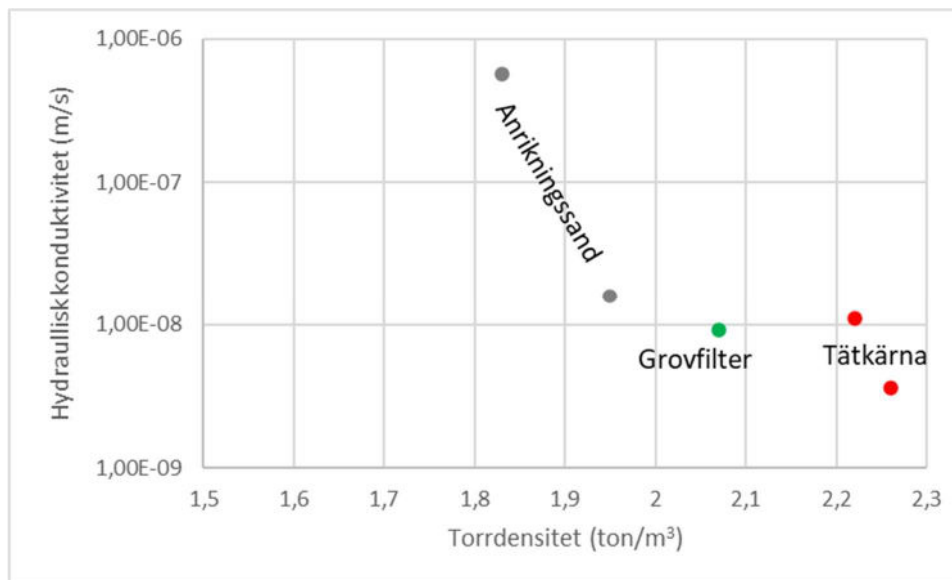
Figur 17. Hydraulisk konduktivitet för anrikningssand (grå), grovfilter (grön) och tätjärna (röd) (Golder, 2011)

Hydraulisk konduktivitet för anrikningssand, grovfilter och tätkärna redovisas i Figur 17 (inga resultat på finfilter finns tillgängliga). Även här bedöms grovfiltret ha felaktigheter, då den hydrauliska konduktiviteten är likvärdig moränens. Grovfilter borde rimligen vara mer väl-dränerande än både moränen och anrikningssanden.

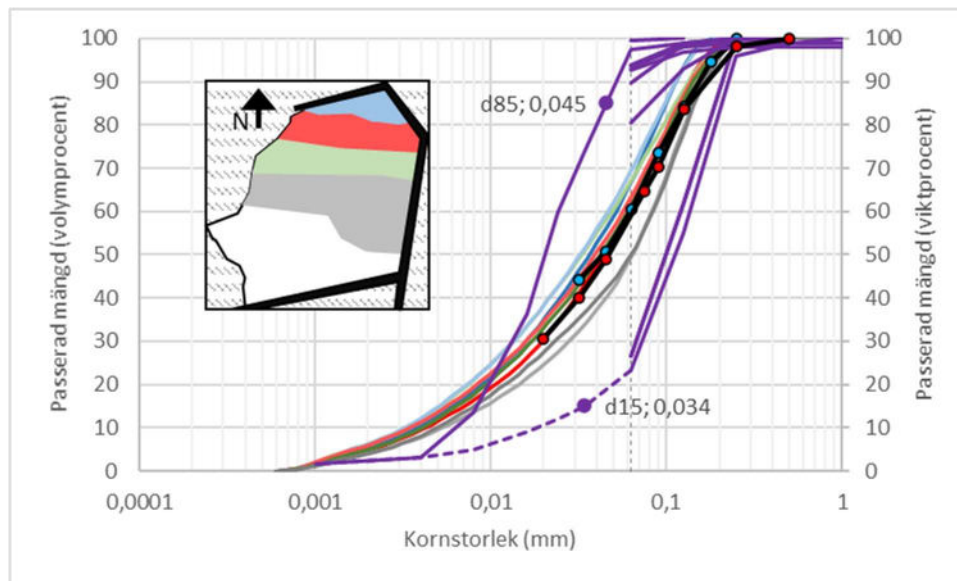
Figur 20. Kornstorleksfördelning anrikningssand. Cirklar motsvarar finaste d85 och grövsta d15, vilka nyttjas för filterdimensionering (ej detta dokument).

En sammanställning av anrikningssandens kornstorlek presenteras i Figur 20. Färgade kurvor (blåa, röda, gröna och gråa) representerar olika lägen i deponin (se infälld skiss) (Walder, 2021). Dessa kurvor är bestämda via laserdiffraktion och anges därmed som volymprocent (vänster axel). Kurvorna ligger i ett samlat band (därav svårt att se skillnad på färgerna), med finjordshalter mellan ca 50 och 70%, vilket är att betrakta som högt, dvs ett finkornigt material. Viss spridning går att utläsa, med något grövre fraktioner i magasinets södra delar. En sådan sortering är dock anmärkningsvärd, då det rimligen borde vara grövst korn i närheten av tidigare utsläppspunkt, dvs. i norr. Lila kurvor representerar anrikningssand från

provgropar i kampanjen från 2010 (Golder, 2011). Dessa kurvor är uttryckta via viktprocent (höger axel). Den svarta kurvan med blå brytpunkter representerar anrikningssand som studerades 1987 (studie avseende mineralsammansättning) och motsvarar förhållanden innan deponering. Denna kurva är uttryckt via viktprocent (höger axel), men stämmer väl överens med kurvorna från magasinet. En ytterligare kurva motsvarande anrikningssandens totalfraktion (förväntad från nya verket), daterad 2021 (AFRY, 2022) illustreras som svart kurva med röda brytpunkter. Att döma av dessa resultat har hittills utförd deponering genererat en kornstorleksfördelning som är lik den kurva som lämnat anrikningsverket. Den hydrauliska deponeringen har ej inneburit någon betydande sortering av anrikningssandens fraktioner.
